# **Analiza utjecajnih čimbenika na vrijeme trajanja i rezultate tehničkog pregleda vozila s prijedlogom mjera poboljšanja**

**Master's thesis / Diplomski rad**

*Degree Grantor / Ustanova koja je dodijelila akademski / stručni stupanj: **University of Zagreb, Faculty of Transport and Traffic Sciences / Sveučilište u Zagrebu, Fakultet prometnih znanosti***

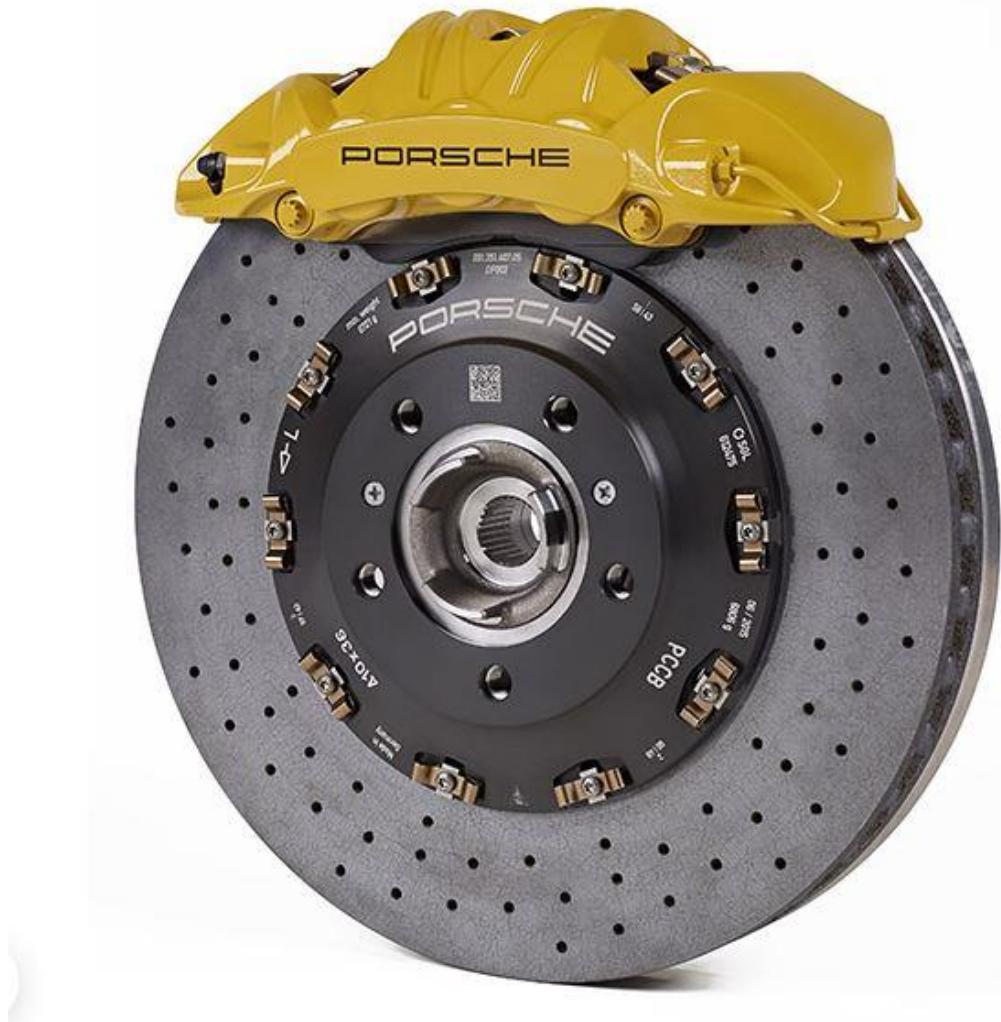
*Slika 1. Karbon keramičke kočnice*

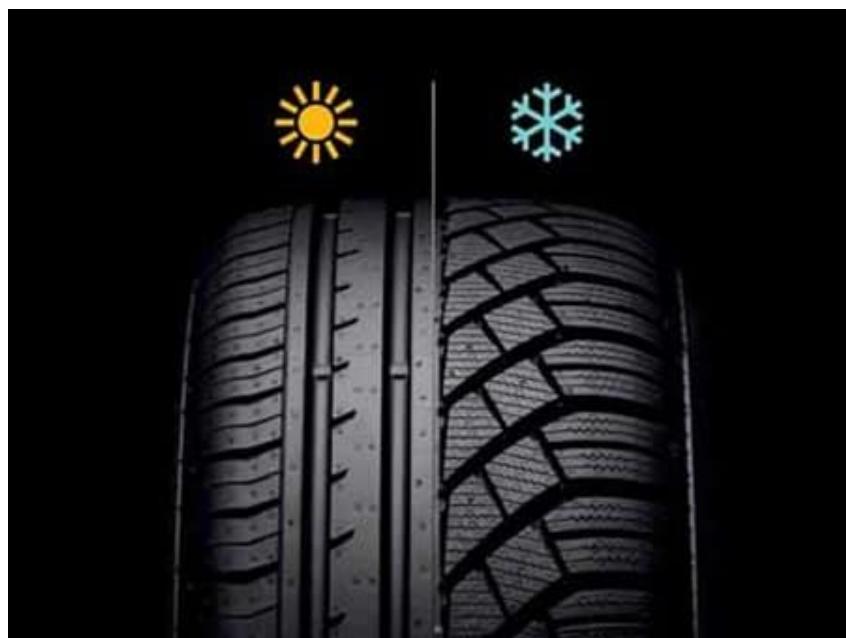
Slika 2. Ljetni pneumatik (lijevo) i zimski pneumatik (desno)

Na sigurnost prometa posebno utječu pneumatici je povezuju vozilo s podlogom. Kvalitetan gazni sloj odnosno dobar narez omogućuje sigurniju vožnju. Za osobne automobile dubina gumnog sloja ne smije biti manja od jednog milimetra, a za autobuse i teretna vozila zakonski ne smije biti manja od dva milimetra. Na slici 2, prikazana su dva osnovna tipa pneumatika s obzirom na izvedbu nareza. Na slici lijevo je prikazan pneumatik koje kombinacija gušćih i rjeđih rebara, te je kao takav pouzdan za uvjete tijekom cijele godine, dok desno je prikazan pneumatik sa rjeđim rebrima pogodan za zimske uvjete.

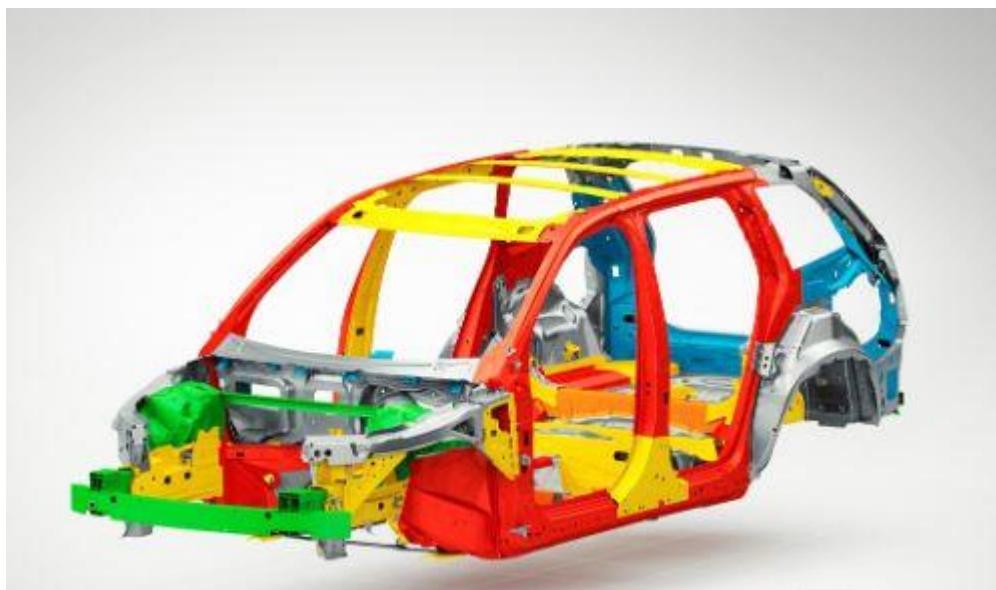
Slika 3. Prikaz različitih materijala karoserije Volvo automobila

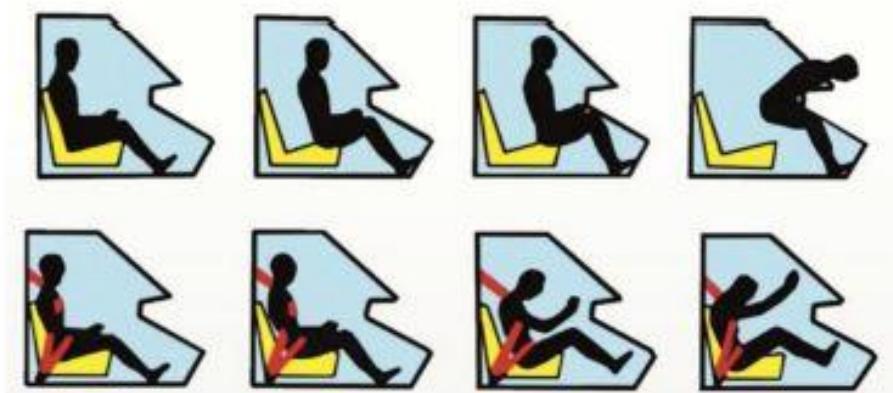
*Slika 4. Simulacija kretanja tijela pri frontalnom sudaru*

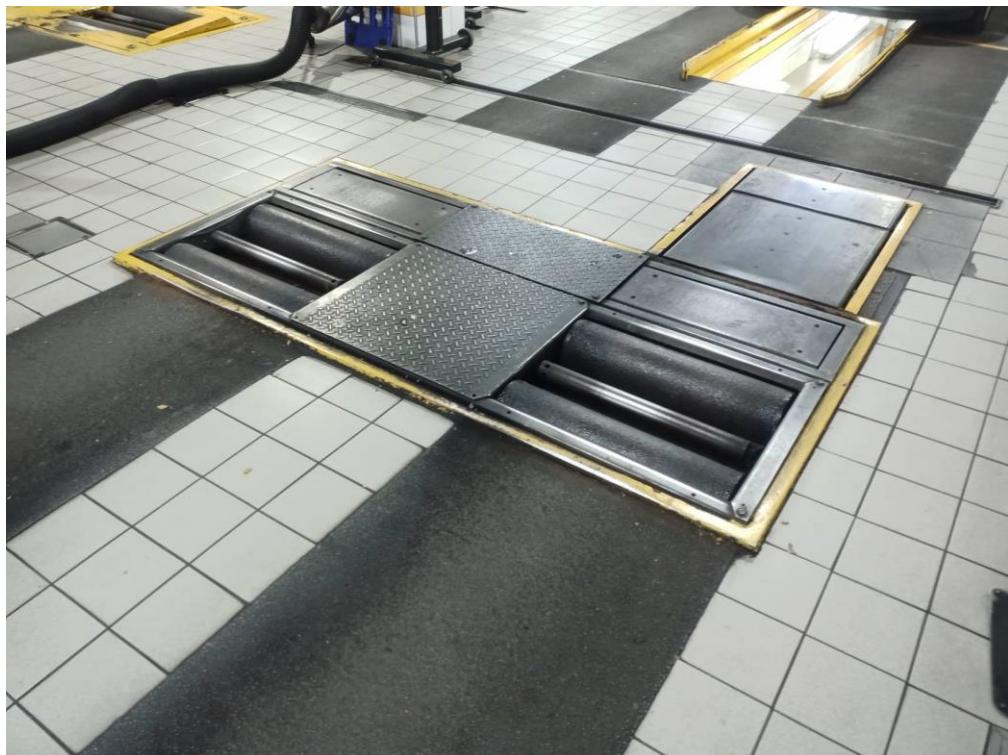
**Uređaj s valjcima s kojim se provjerava sila kočenja** na donjem dijelu kotača kako kod motornih vozila tako i kod priključnih vozila u svrhu mjerjenja, prikaza i zabilježavanja sila kočenja i tlaka zraka u zračnim sustavima kočenja koja moraju biti u skladu s Prilogom A norme ISO 21069 – 1 o tehničkim zahtjevima za uređaje za ispitivanje kočnica na valjcima ili istovjetnim standardima. Uređaj se koristi za vozila čija je najveća dopuštena masa do 3,5 tone kao što je prikazan na slici 5.. Takav uređaj mora imati mogućnost prikazivanja sile kočenja.

*Slika 5. Uređaj s valjcima s kojim se provjerava sila kočenja*

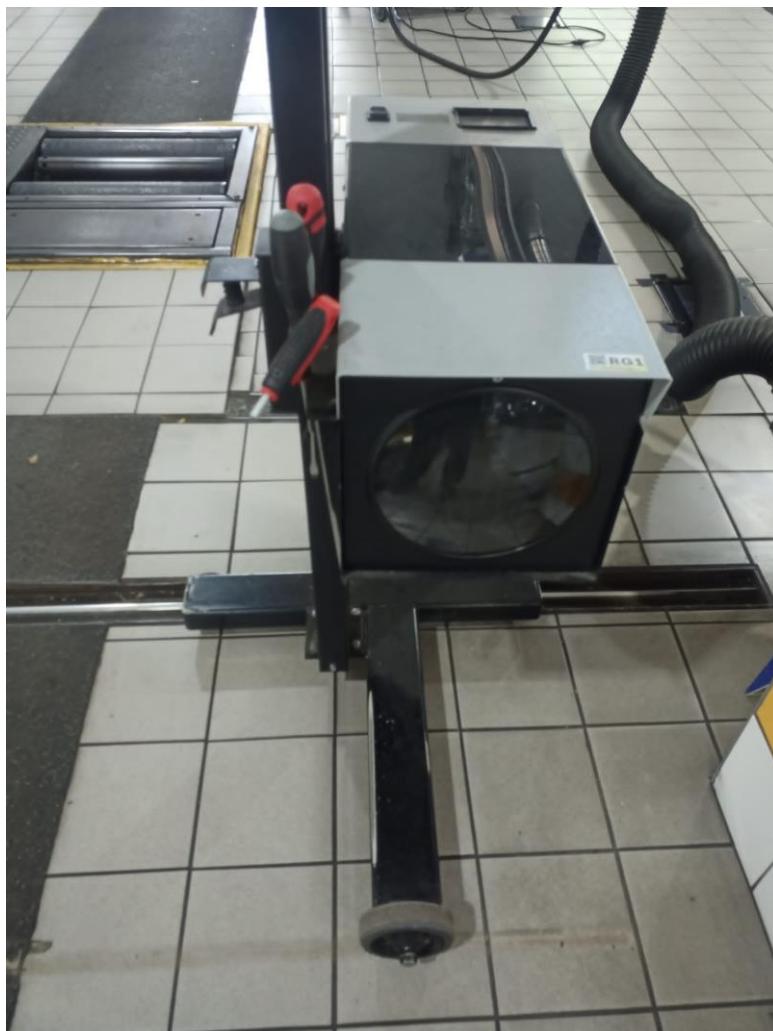
**Uređaj za kontrolu svjetala** odnosno **regloskop** s ugrađenim svjetlomjerom omogućuje provjeru usmjerenosti i podešavanje kratkih i dugih svjetla za maglu neovisno o tome je li vozilo prazno ili opterećeno. Kako bi što preciznije funkcionirao te pojednostavnio njegovu uporabu potrebno je da regloskop bude ugrađen na vodilice (slika 6.).

*Slika 6. Regloskop na vodilicama*

Jako je važno da prilikom postavljanja uređaja na vodilice neravnine na podlozi ne prelaze više od jednog milimetra. Regloskopom se kontrolira usmjerenost i jačina svjetala pri dnevnom svjetlu, odnosno pri normalnim radnim uvjetima. Pneumatični na vozilu moraju biti napunjene zrakom pod propisanim tlakom, a razmak između vozila i regloskopa ne smije biti veći od 50 centimetara. Svjetlosni snop kratkog svjetla mora osvijetliti najmanje 40 metara, a najviše 80 metara ceste, dok duga svjetla preko 100 metara (slika 7). Na tehničkom pregledu čest je slučaj da su vozila neopterećena pa je potrebno ugorditi dužinu svjetlosnog snopa na 40 metara.

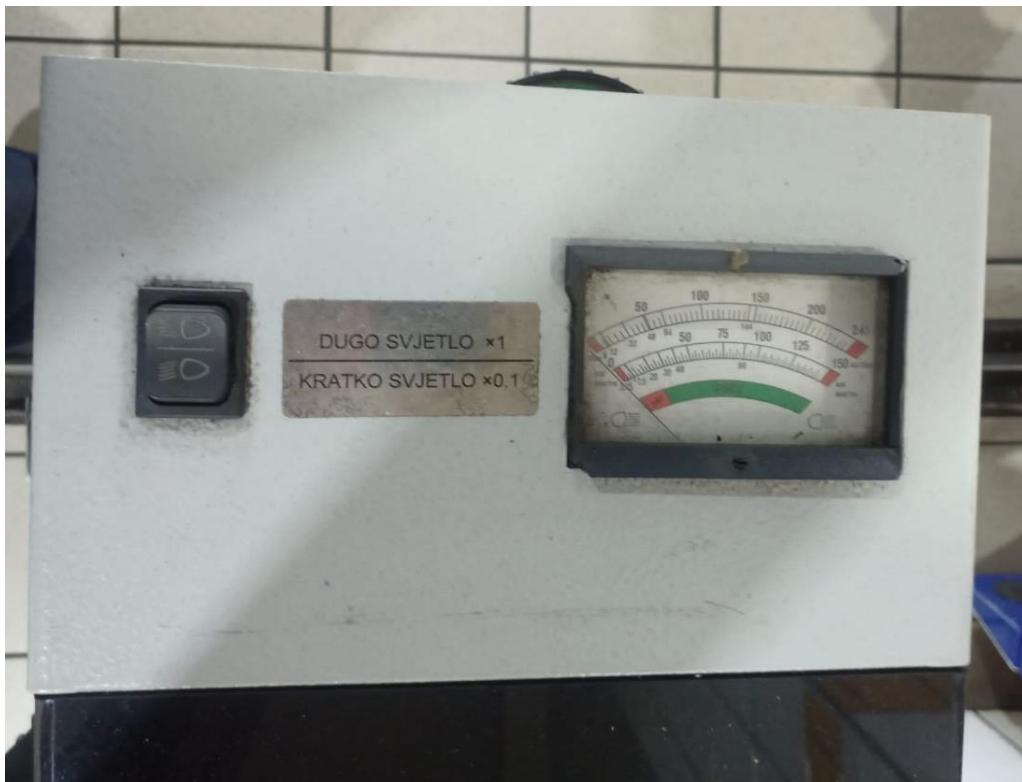
Vozila novije proizvodnje imaju svjetlosne uređaje koji na cestu bacaju asimetrične snopove svjetla, odnosno tako da snop kratkog svjetla samo ograničeno osvjetjava cestu, dok desnu stranu ceste znatno jače i dalje. Razlog tomu jest da se vozaču što više i jasnije pokazuje rub kolnika te moguće opasnosti na rubu, a lijevi rub bude osvjetljen onoliko koliko je dovoljno da se uočavaju vozila u suprotnom smjeru, a pri tome što manje zasljepljuje vozač iz tog suprotnog smjera. Regloskop ima mogućnost provjere i takvog načina svjetlosnih snopova na principu da se postavi ravnomjerno s svjetlosnim uređajem vozila. Na taj način nadzornik provjerava pod kojim kutom su snopovi svjetala, odnosno je li prate prikazanu dužinu na regloskopu. Također regloskop ima mogućnost provjere dugih svjetala na način da svjetlosni snop mora ležati u sredini mjerne površine koja je najčešće označena znakom „x“.

*Slika 7. Dio regloskopa za mjerjenje jačine svjetlosnog snopa*

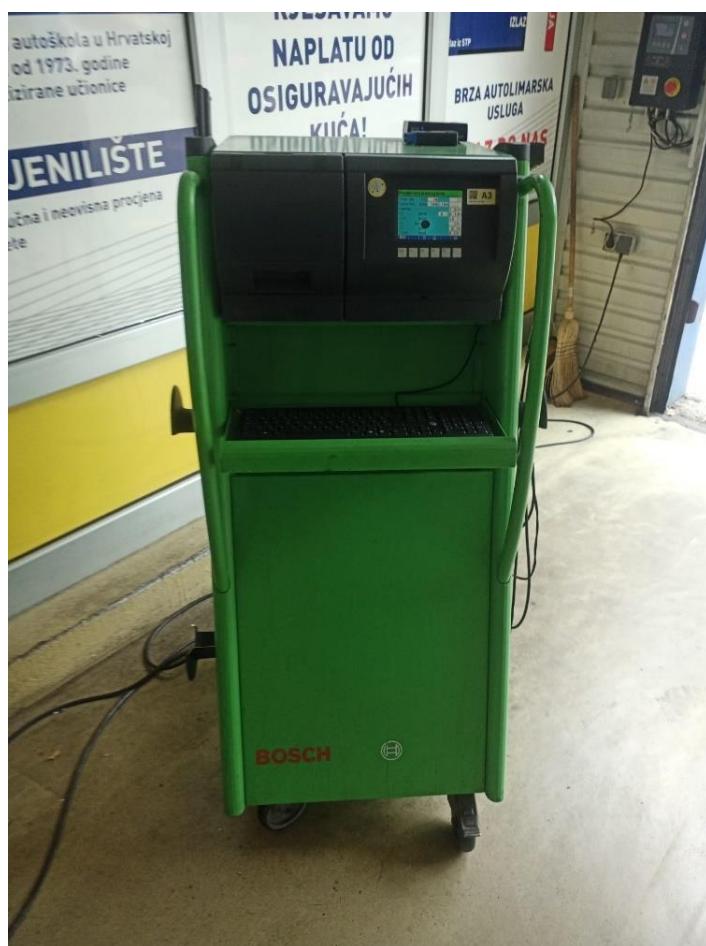
radna temperatura vozila. Nakon postignute radne temperature kontrolira se broj okretaja praznog hoda, te najveća brzina vrtnje, a izvodi se više ubrzanja za propuhivanje motora. Ubrzavanje motora izvodi se jednolikim pritiskom te traje oko jedne sekunde. Zadržavanje na najvišoj brzini vrtnje smije trajati od pola do dvije sekunde, a do sljedećeg slobodnog ubrzavanja treba pričekati 15 sekundi i tek onda se može ubrzavati na isti način. Ispitivanje je završeno nakon tri slobodna ubrzanja na način da se uzima srednji koeficijent zacrnjenja koji obavezno mora biti manje od graničnog, odnosno onog kojeg daje proizvođač.

Slika 8. Uređaj za mjerjenje zamućenosti ispušnih plinova

Zacrnjenje ispušnih plinova je izražena vrijednost u postotcima prikazanog na uređaju (slika 8.), predstavlja pad intenziteta svjetlosti mjerena tako da se između izvora i fotosenzora propusti ispušni plin. Ako se izmjeri zacrnjenje ispušnog plina od npr. 60% to znači da je fotosenzor u mjernoj sondi postavljen nasuprot izvora svjetla, izmjerio svega 40% od ukupnog emitiranja svjetlosti. Uređaj mora izračunati faktor zraka ( lambda faktor ) mjerene temperature, ulje u kućištu motora ili rashladne tekućine i broj okretaja. Svi rezultati mjerena moraju se moći ispisati na pisaču analizatora.

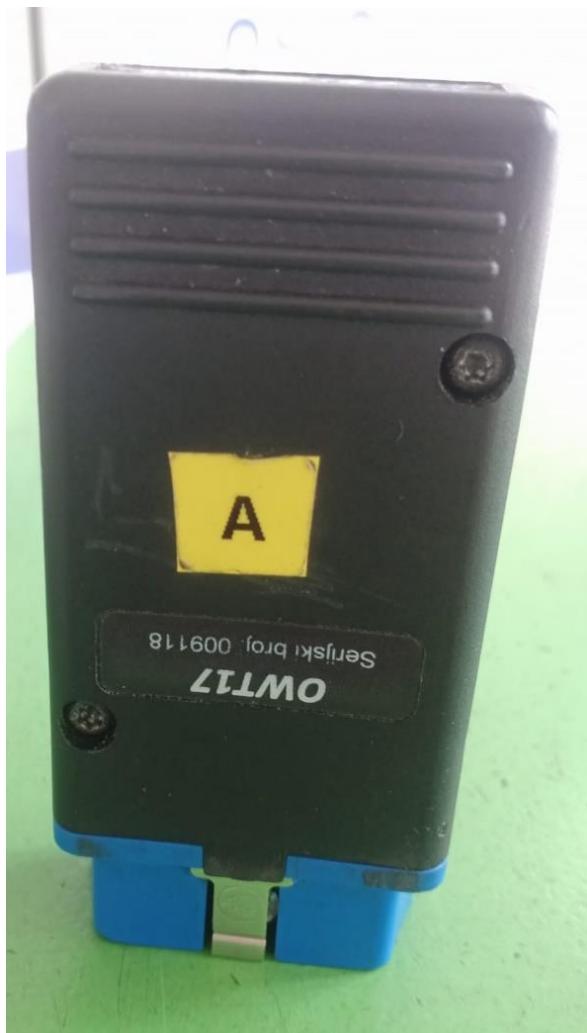
**OBD<sup>2</sup> sustav** je uređaj koji olakšava i ubrzava potrebe EKO testa na način da se ručno spoji u utor vozila i automatski iščitali podaci mjerena EKO testa. Kako bi OBD uređaj funkcionirao potrebno je da vozilo bude opremljeno potrebnim senzorima.

*Slika 9. OBD uređaj*

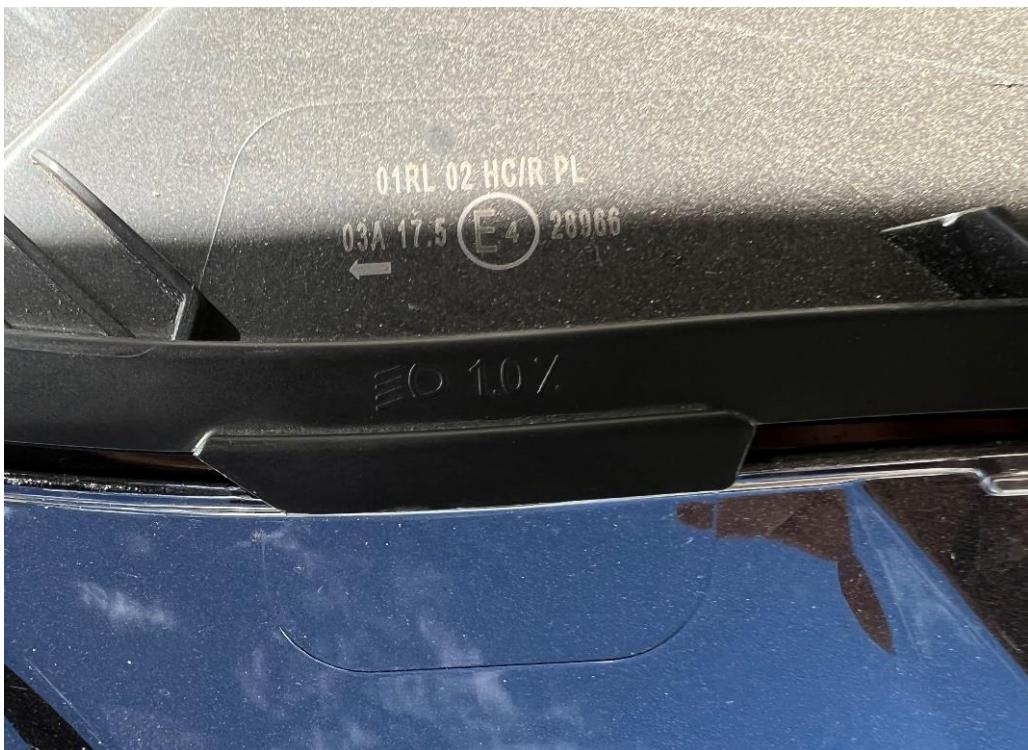
Sljedeći, odnosno šesti korak predstavlja pregled svjetala pomoću regloskopa. Svako vozilo ima točno određen postotak nagiba svjetala koju je odredio proizvođač. Taj postotak se uglavnom kreće u rasponu od 1% do 1,3% (Slika 14).

Slika 14. Nagib svjetala koju je odredio proizvođač

Postotak se uglavnom nalazi u motornom prostoru, odnosno na plastičnom nosaču ili na naljepnici. Obavlja se kontrola kratkih, dugih i svjetala za maglu. Vozilo prilikom pregleda mora biti neopterećeno te se visina svjetala u vozilu mora podešiti na nulu (slika 15).

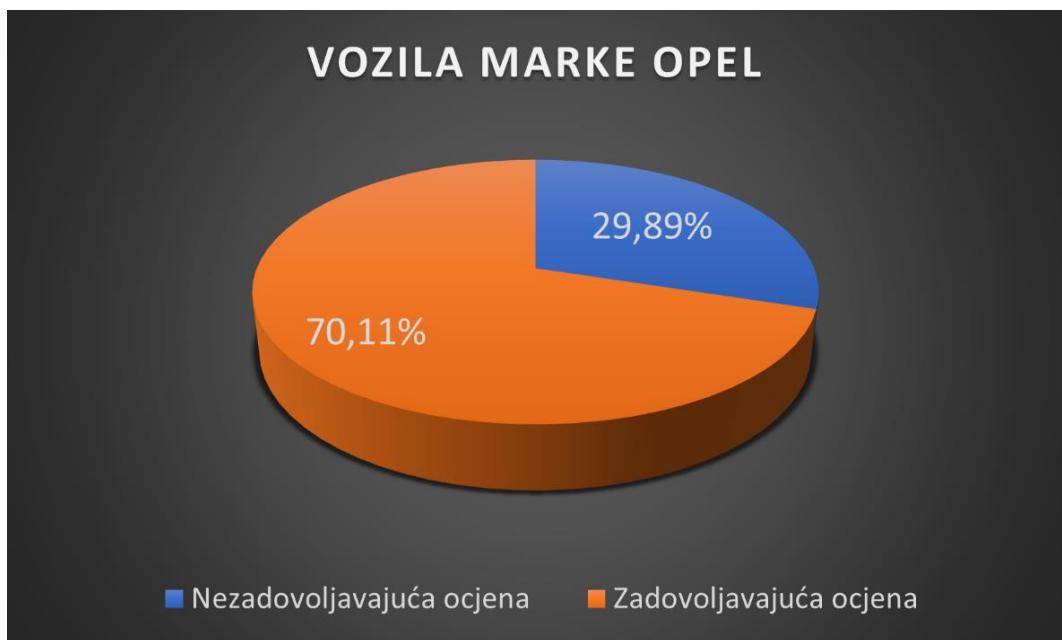
Vozila marke *Opel* na ispitanih 97 vozila, ima postotak nezadovoljavajuće ocjene na tehničkom pregledu od 29,89% vozila, odnosno 29 vozila nisu prošla na tehničkom pregledu. Na redovnom tehničkom pregledu zadovoljavajuću ocjenu ima 68 vozilo, odnosno 70,11% vozila marke *Opel*. Prosječna starost ispitanih vozila bila je 13,98 godina. Grafikon 10 slikovito prikazuje postotke zadovoljavajućih i nezadovoljavajućih ocjena vozila.

Grafikon 10. Postotak ispravnih i neispravnih vozila marke Opel

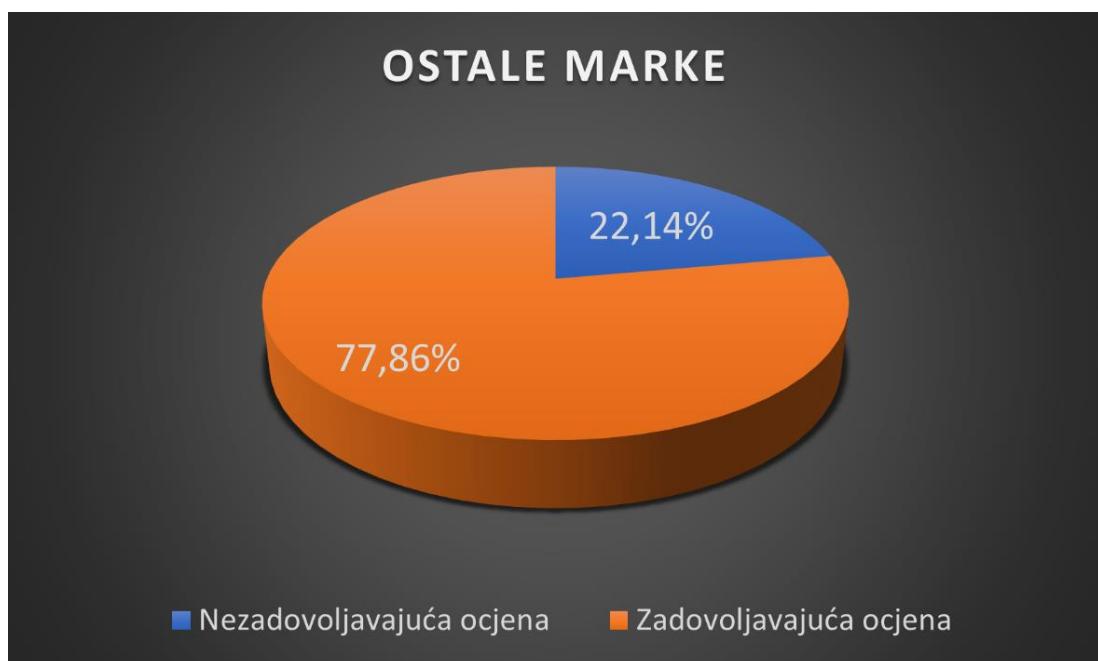
Grafikon 11. Postotak ispravnih i neispravnih vozila ostalih marki

Ostale marke vozila odnosno njih ukupno 37 sa ukupno 682 motorna vozila obuhvaćene su kao jedna u sklopu istraživanja. Njih 151, odnosno 22,14% nije prošlo na tehničkom pregledu, dok je 531, odnosno 77,86% prošlo na tehničkom pregledu.

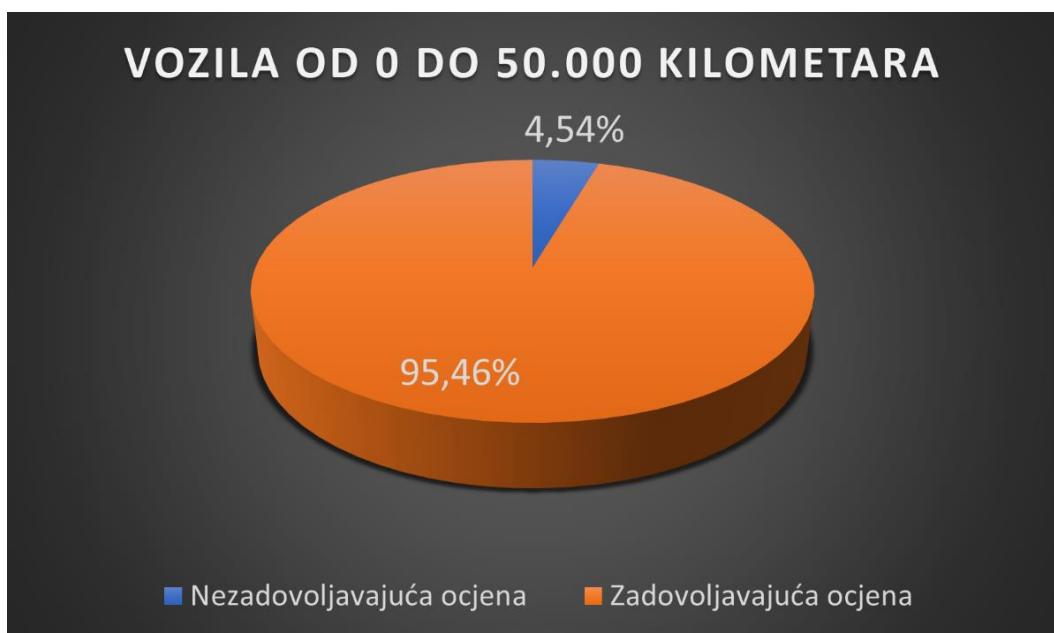
*Grafikon 16. 0 do 50.000 kilometara*

Grafikon 16 prikazuje realnu situaciju vozila koja imaju od 0 kilometara na satu do 50.000 kilometara na satu. Vidljiv je zadovoljavajući postotak gdje je čak 84 od 88 pregledanih vozila dobilo zadovoljavajuću ocjenu na tehničkom pregledu. Važno je napomenuti da kod takve skupine vozila nije realna slika sustava jer je većina vozila novijeg doba. Točnije od 88 vozila njih 70, odnosno 79,54% je mlađe od 2017. godine.

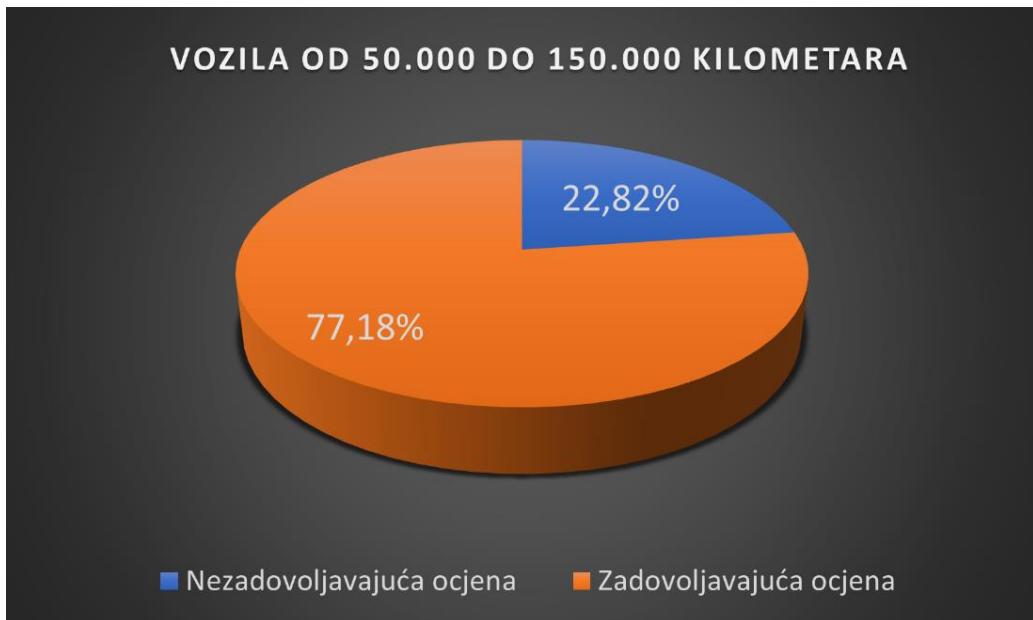
Grafikon 17. 50.000 do 150.000 kilometara

Od ukupno 1026 vozila njih 390 pripada u drugu skupinu, odnosno u skupinu vozila od 50.000 kilometara na satu do 150.000 kilometara na satu.

kilometri, no i svi oni utjecaji na vozilo opisani prethodno. Stoga je sasvim realno za očekivati sve veći i veći broj grešaka koje je nadzornik tehničke ispravnosti pronašao na vozilima.

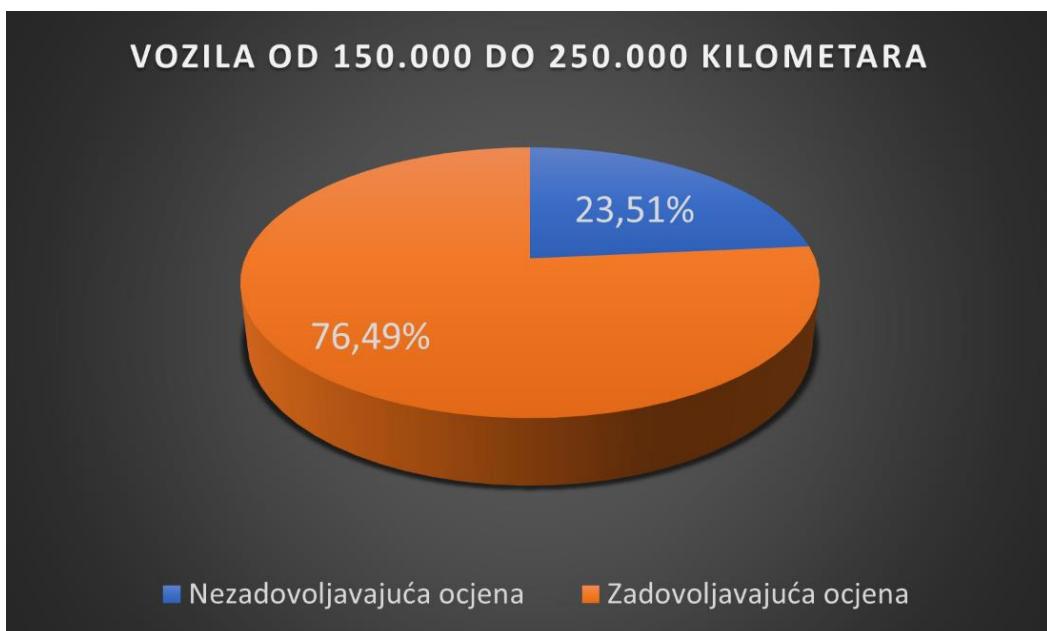
Grafikon 18. 150.000 do 250.000 kilometara

Prema grafu 18 vidljivi su blagi porasti u postotku nezadovoljavajućih ocjena vozila na tehničkom pregledu, razlog je kao što je prethodno navedeno u brojnim razlozima održavanja i korištenja vozila. Također se primjećuje da je razlika postotka nezadovoljavajućih ocjena treće skupine i druge skupine puno manja nego druge i prve skupine vozila.

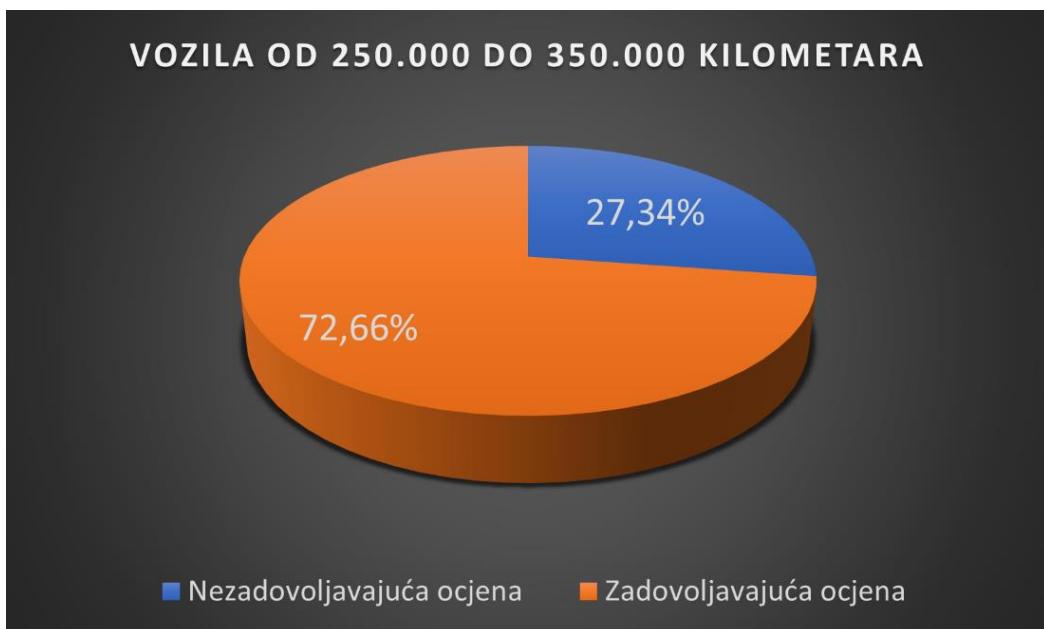
Grafikon 19. 250.000 do 350.000 kilometara

Također i u ovom primjeru vidi se postepeni rast vozila koji nisu prošli na tehničkom pregledu, te se sve više uviđa značaj kilometraže vozila u odnosu na rezultat prolaska tehničkog pregleda. Graf 19 dokazuje navedeno sa 27,34% vozila u rangu od 250.000 kilometara do 350.000 kilometara koji nisu zadovoljili uvjete prolaska.

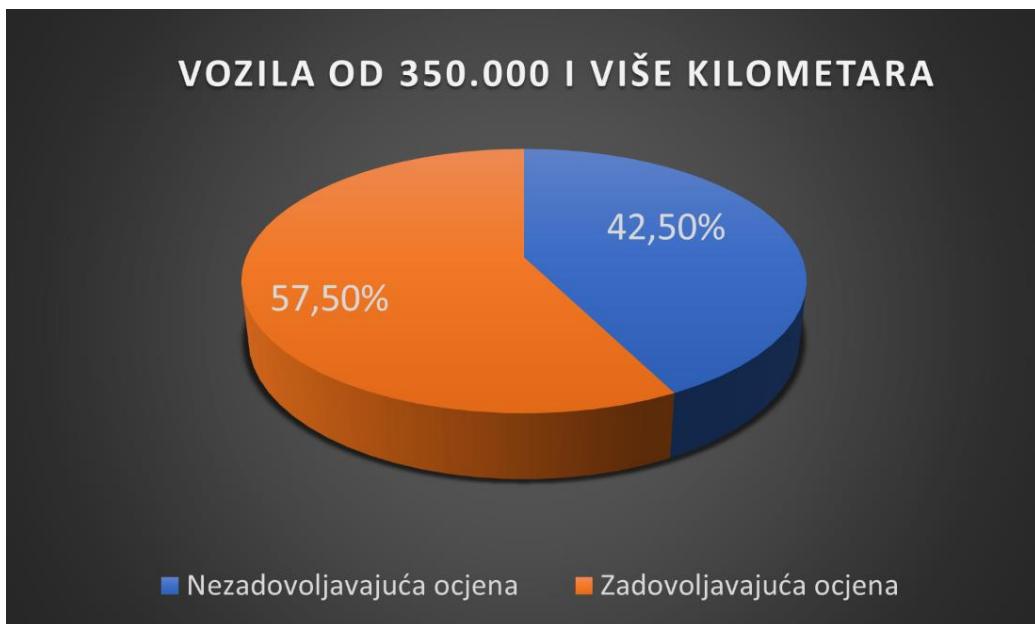
*Grafikon 20. Od 350.000 i više kilometara*

Grafikon 20 prikazuje da od 40 vozila njih 17, odnosno 42,50% nije zadovoljilo uvjete prolaska na tehničkom prolazu, dok njih 23 ili 57,50% je zadovoljilo.

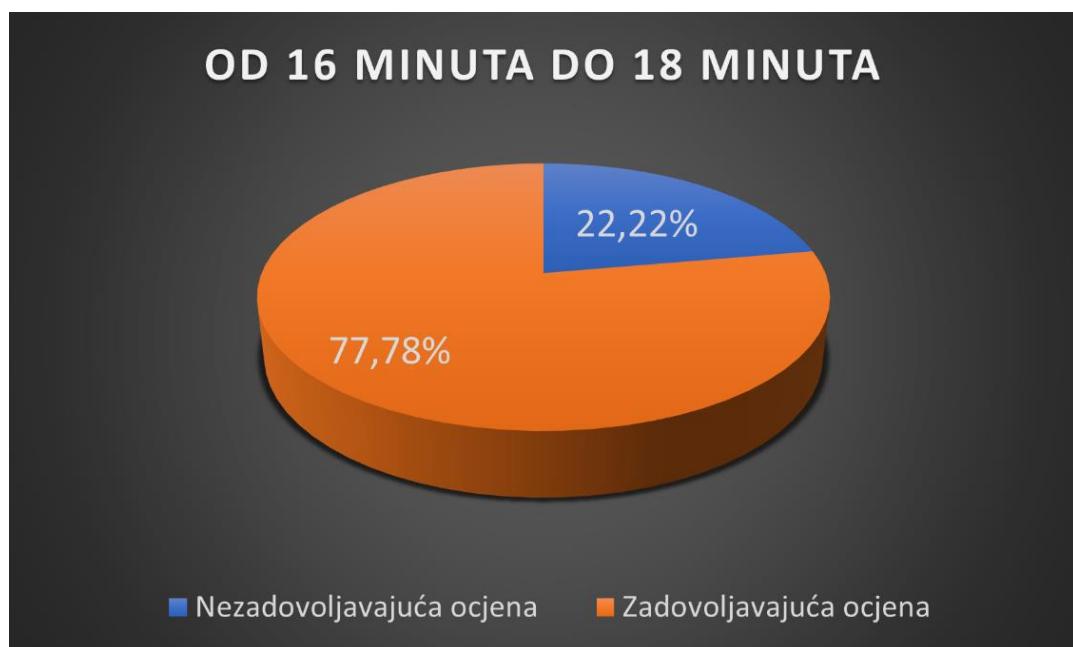
Grafikon 22. Od 16 minuta do 18 minute

Grafikon 22 prikazuje postotak ispravnih i neispravnih vozila koji su u intervalu minuta od 16 do 18. Od 564 vozila, njih 126 (22,22%) nije zadovoljilo uvjete prolaska tehničkog pregleda u odabranoj stanici istraživanja, dok je njih ukupno 438 (77,78%) zadovoljilo uvjete.

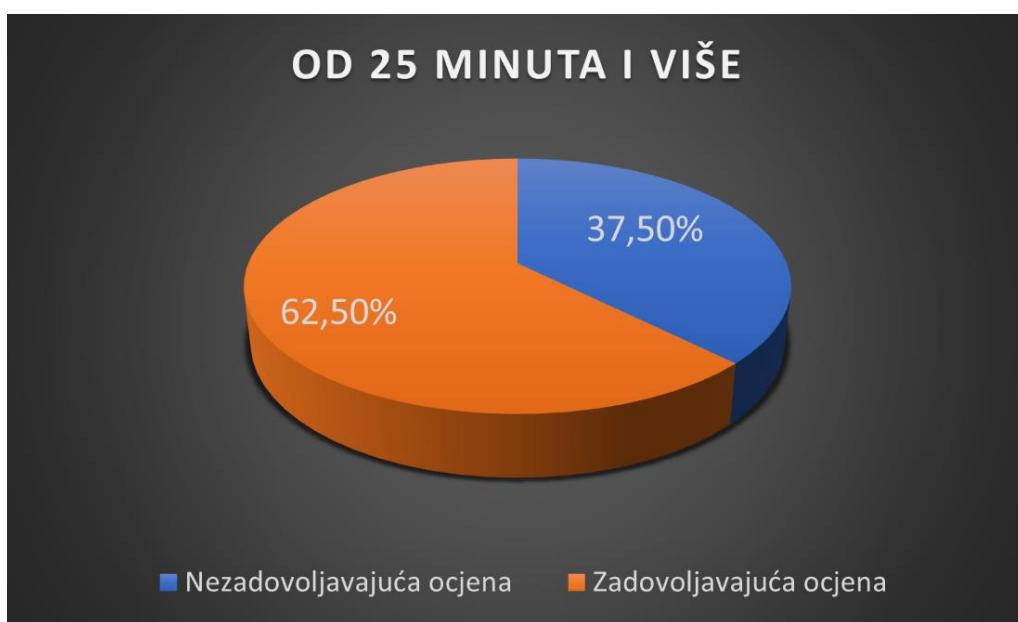
Grafikon 25. Od 25e minute i više

U ovoj ispitanoj skupini od ukupno 1026 vozila pripada 119 motornih vozila. Grafikon 25 prikazuje postotak ispravnih i neispravnih vozila od 25 minute i više. Od 119 vozila, njih 45 (37,50%) nije zadovoljilo uvjete prolaska tehničkog pregleda u odabranoj stanici istraživanja, dok je njih ukupno 74 (62,50%) zadovoljilo uvjete.
