Master's thesis / Diplomski rad

ANALIZA UTJECAJNIH ČIMBENIKA NA VRIJEME
TRAJANJA I REZULTATE TEHNIČKOG
PREGLEDA VOZILA S PRIJEDLOGOM MJERA I
POBOLJŠANJA

Zagreb, 2022.

ANALYSIS OF INFLUENTIAL FACTORS ON TIME
DURATION AND RESULTS OF TECHNICAL
VEHICLE INSPECTION WITH PROPOSAL
MEASURES AND IMPROVEMENTS

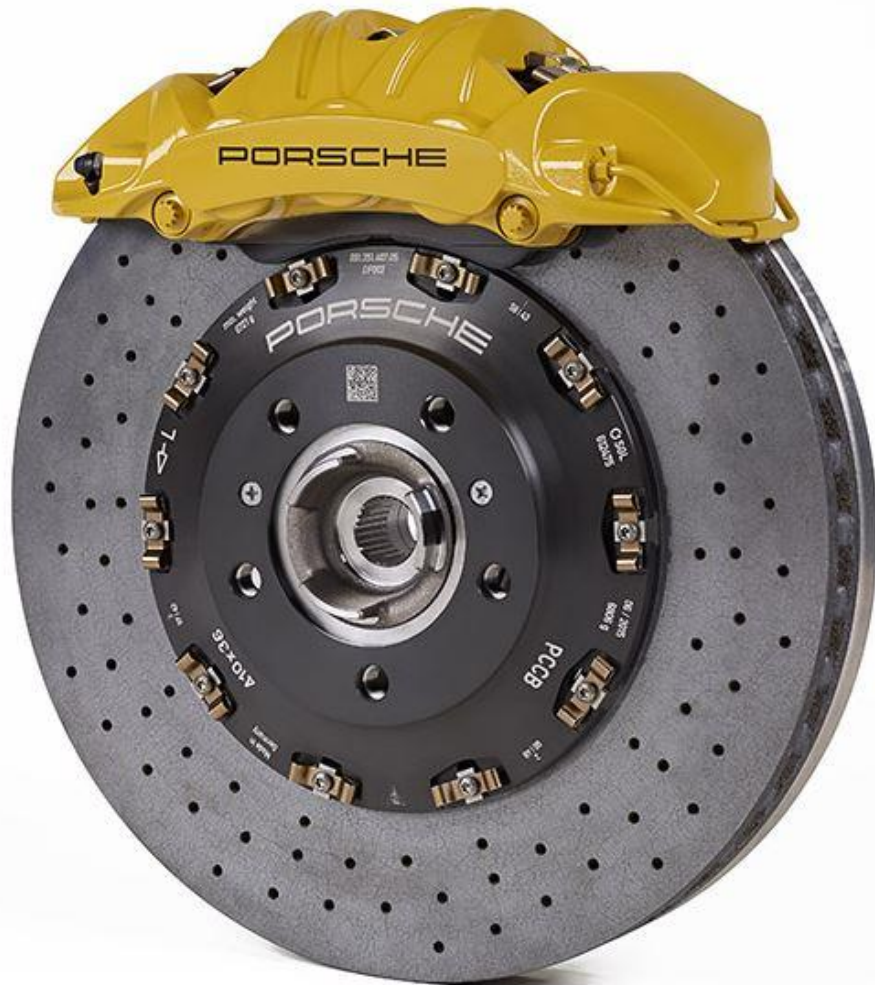
Slika 1. Karbon keramičke kočnice

Prema navedenom, vozač motornog vozila ima par opcija zaustavljanja, za sigurnost je ipak najvažnija radna kočnica jer ona djeluje na sve kotače neposredno. Vozilo koči putem kočnog mehanizma koji je sastoji od disk kočnica i bubanj kočnica. Također, postoji i mješoviti sustav koji uglavnom na prednjim kotačima ima disk kočnice, a na zadnjim kotačima ima bubanj kočnice. Bubanj kočnice se sve manje primjenjuju na vozilima, a jedan od razloga tomu je što disk kočnice imaju puno više prednosti.

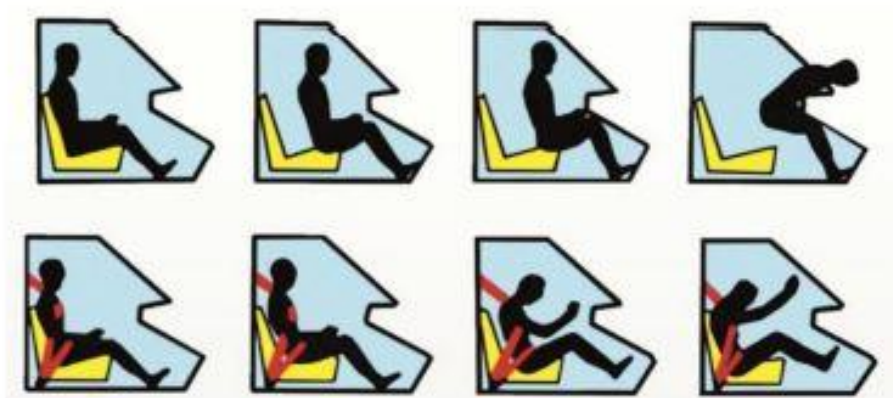
Slika 4. Simulacija kretanja tijela pri frontalnom sudaru

Sigurnosni pojas je najvažnije tehničko rješenje pasivnih elemenata sigurnosti. Prema HAK-ovom istraživanju deset puta veća šansa je da putnik pogine ako nije koristio sigurnosni pojas, te da pri brzini od samo 30 km/h, kada se nerijetko ne aktiviraju zračni jastuci, pokazalo da bi osoba koja nije vezana mogla imati smrtne posljedice. Pri toj brzini vezana osoba ne bi imala nikakve posljedice (slika 4.). Više od 40% poginulih vozača i putnika tijekom 2011. godine u Republici Hrvatskoj nije koristilo sigurnosni pojas.[9]

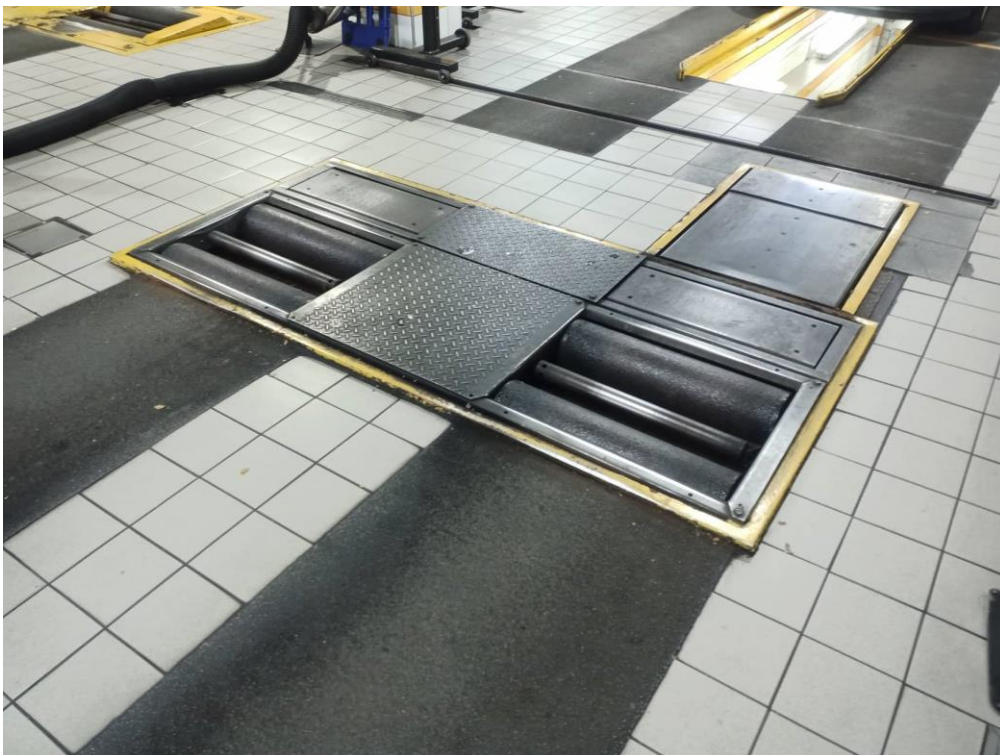
Slika 5. Uređaj s valjcima s kojim se provjerava sila kočenja

Uređaj s valjcima s kojim se provjerava sila kočenja na donjem dijelu kotača kako kod motornih vozila tako i kod priključnih vozila u svrhu mjerenja, prikaza i zabilježavanja sila kočenja i tlaka zraka u zračnim sustavima kočenja koja moraju biti u skladu s Prilogom A norme ISO 21069 – 1 o tehničkim zahtjevima za uređaje za ispitivanje kočnica na valjcima ili istovjetnim standardima. Uređaj se koristi za vozila čija je najveća dopuštena masa do 3,5 tone kao što je prikazan na slici 5.. Takav uređaj mora imati mogućnost prikazivanja sile kočenja.

Za pregled svih vozila kategorije M1 i N1 s pogonom na više od jedno osovine, stanica za tehnički pregled mora biti opremljena uređajem koji omogućava slobodno okretanje kotača osovine koja se za vrijeme ispitivanja sile kočenja ne nalazi u valjcima. U slučaju da se vozilo nalazi u liniji koja nije opremljena uređajem koji podržava vozila s pogonom više od jedne osovine, potrebno je postaviti pomoćne valjke koji dopuštaju da se kotači koji nisu u glavnim valjcima slobodno okretaju.

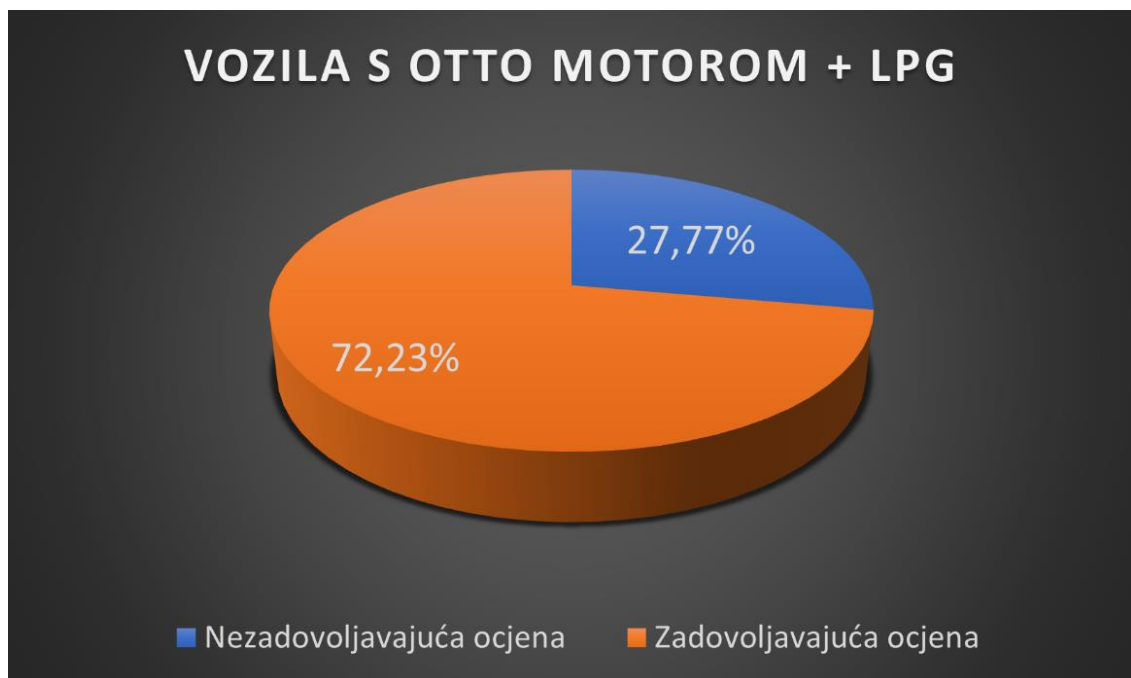
Grafikon 15. Postotak prolaska vozila s Otto motorom + LPG

Grafikon 15 prikazuje postotak zadovoljavajućih i nezadovoljavajućih ocjena na tehničkom pregledu na ispitanih 134 motornih vozila s Otto pogonskom jedinicom koja ima ugrađen i plin, odnosno LPG. Gdje se primjećuje da 36 vozila (27,77%) nije tehnički ispravno na prvom pojavljivanju redovnog tehničkog pregleda, dok je 98 vozila (72,23%) iste pogonske jedinice tehnički ispravno.

Usporedbom dobivenih podataka primjećuju se bolji rezultati vozila s Diesel motorom naspram vozila s Otto motorom sa ukupno 3,68% boljim postotkom prolaska na tehničkom pregledu. Također, primjećuje se loši postotak prolaska vozila s Otto motorom i ugrađenim plinom, razlozi tome su što se kod takvih vozila gleda barem jedan sklop više, te plinska jedinica mora biti 100% ispravna kako bi bila sigurna za korištenje.

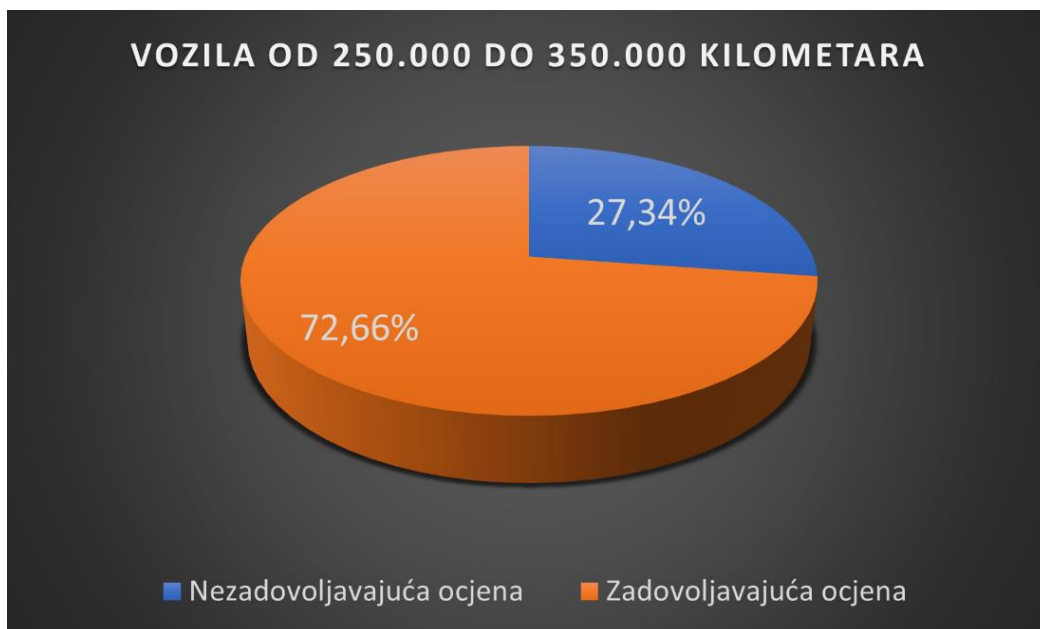
Grafikon 19. 250.000 do 350.000 kilometara

Također i u ovom primjeru vidi se postepeni rast vozila koji nisu prošli na tehničkom pregledu, te se sve više uviđa značaj kilometraže vozila u odnosu na rezultat prolaska tehničkog pregleda. Graf 19 dokazuje navedeno sa 27,34% vozila u rangi od 250.000 kilometara do 350.000 kilometara koji nisu zadovoljili uvjete prolaska.

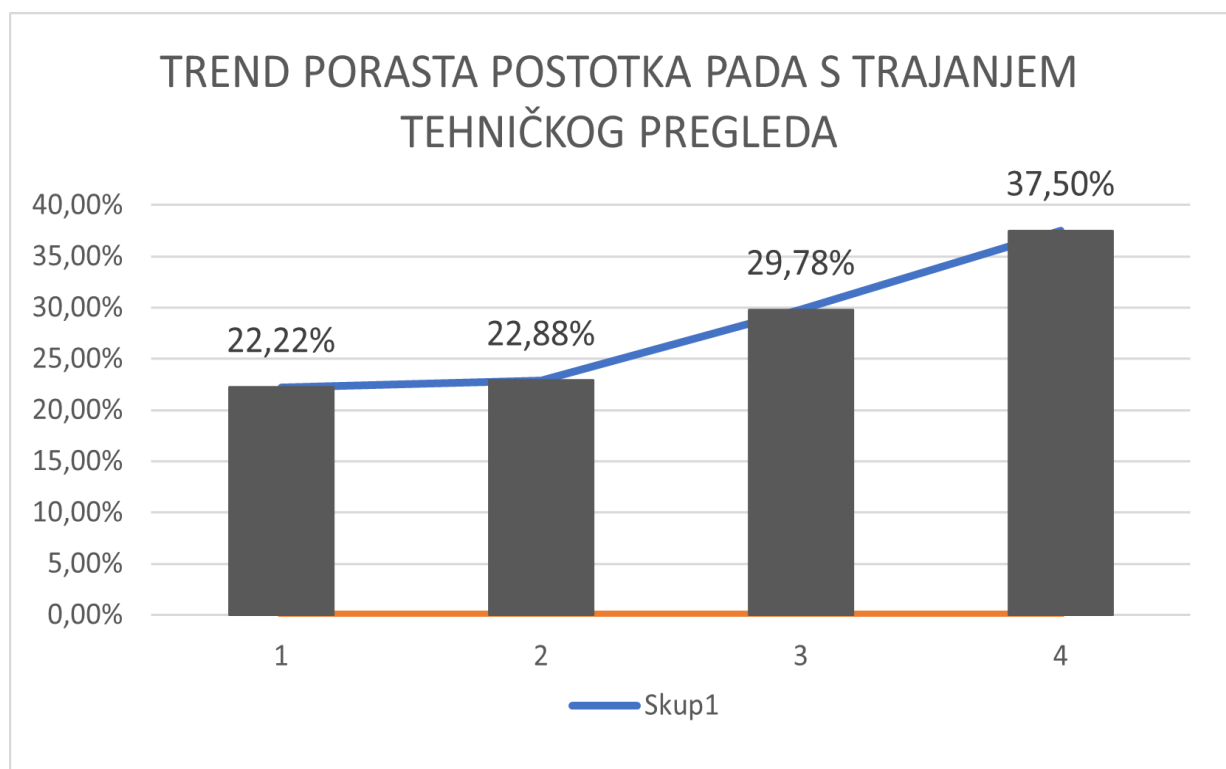
Grafikon 26. Porast nezadovoljavajućih ocjena s povećanjem minuta

Grafikon 26 slikovito prikazuje trend porasta postotka nezadovoljavajućih ocjena kako su se povećavale minute trajanja tehničkog pregleda na ispitanom uzorku. Važno je napomenuti da što tehnički pregled traje duže to su razlike postotka između skupina veće.
