Master's thesis / Diplomski rad

2022

Degree Grantor / Ustanova koja je dodijelila akademski / stručni stupanj: **University of Zagreb, Faculty of Transport and Traffic Sciences / Sveučilište u Zagrebu, Fakultet prometnih znanosti**

ANALIZA UTJECAJNIH ČIMBENIKA NA VRIJEME
TRAJANJA I REZULTATE TEHNIČKOG
PREGLEDA VOZILA S PRIJEDLOGOM MJERA I
POBOLJŠANJA

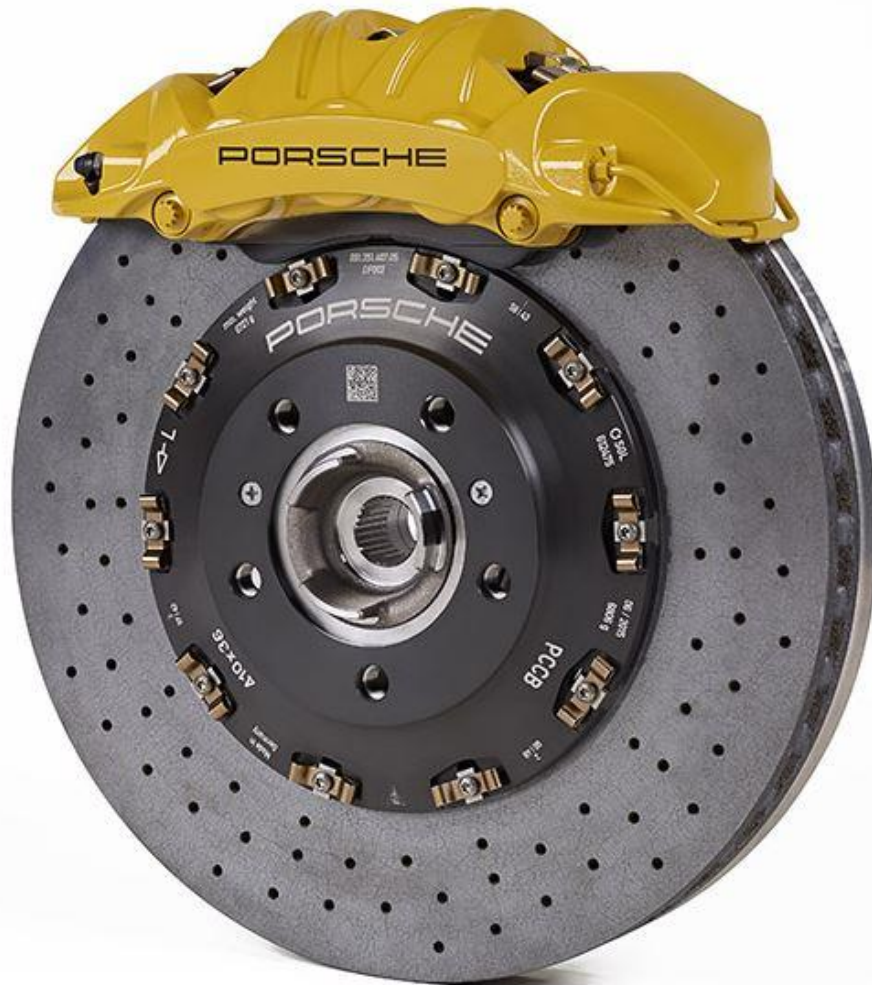
Slika 1. Karbon keramičke kočnice

Prema navedenom, vozač motornog vozila ima par opcija zaustavljanja, za sigurnost je ipak najvažnija radna kočnica jer ona djeluje na sve kotače neposredno. Vozilo koči putem kočnog mehanizma koji je sastoji od disk kočnica i bubanj kočnica. Također, postoji i mješoviti sustav koji uglavnom na prednjim kotačima ima disk kočnice, a na zadnjim kotačima ima bubanj kočnice. Bubanj kočnice se sve manje primjenjuju na vozilima, a jedan od razloga tomu je što disk kočnice imaju puno više prednosti.

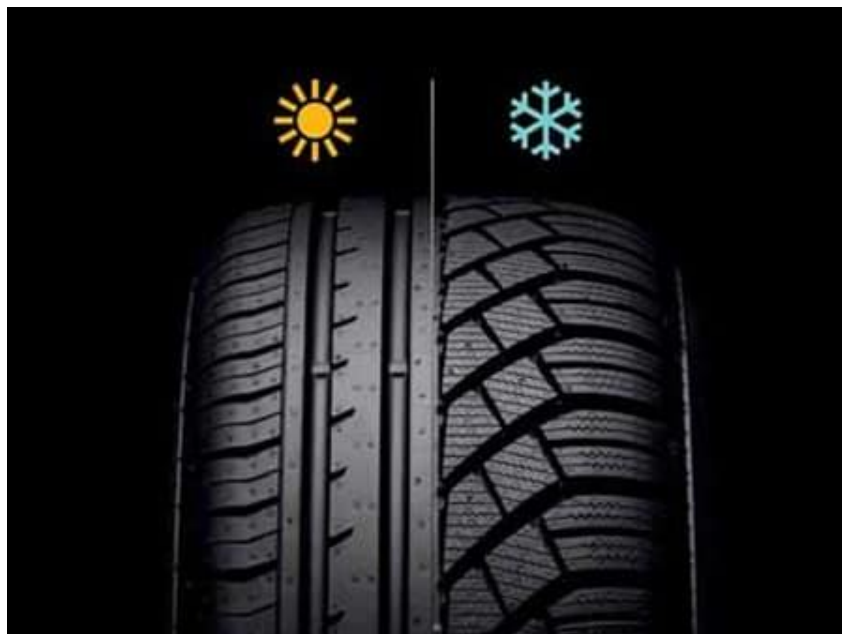
Slika 2. Ljetni pneumatik (lijevo) i zimski pneumatik (desno)

Na sigurnost prometa posebno utječu pneumatici je povezuju vozilo s podlogom. Kvalitetan gazni sloj odnosno dobar narez omogućuje sigurniju vožnju. Za osobne automobile dubina gaznog sloja ne smije biti manja od jednog milimetra, a za autobuse i teretna vozila zakonski ne smije biti manja od dva milimetra. Na slici 2, prikazana su dva osnovna tipa pneumatika s obzirom na izvedbu nareza. Na slici lijevo je prikazan pneumatik koje kombinacija gušćih i rjeđih rebara, te je kao takav pouzdan za uvjete tijekom cijele godine, dok desno je prikazan pneumatik sa rjeđim rebrima pogodan za zimske uvjete.

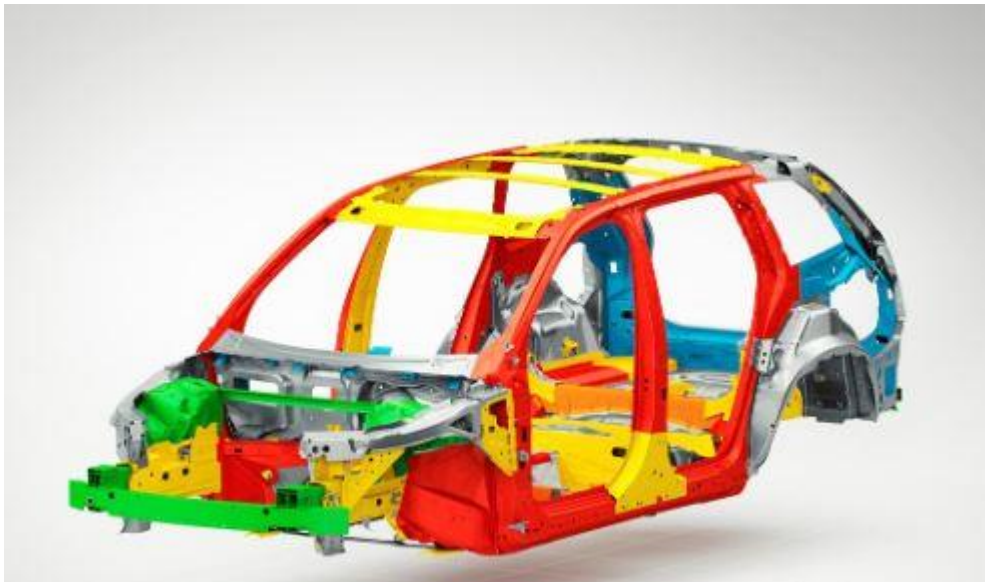
Slika 3. Prikaz različitih materijala karoserije Volvo automobila

Uz šasiju i opremu motornog vozila, karoserija spada kao trećina osnovnog oklopa motornog vozila. Spojena je za okvir odnosno šasiju, te može služiti za smještaj putnika i vozača, njihove prtljage ili tereta. U novije doba izvodi se kao samonosiva konstrukcija u putničkim i teretnim vozilima gdje samo ima govori njegovu ulogu. Karoserija je izrađena od različitih materijala, ponajviše radi ublažavanja posljedica nakon prometne nesreće, te radi rezanja metala nakon nesreće. Slika 3. prikazuje različite materijale Švedske automobilske marke Volvo.

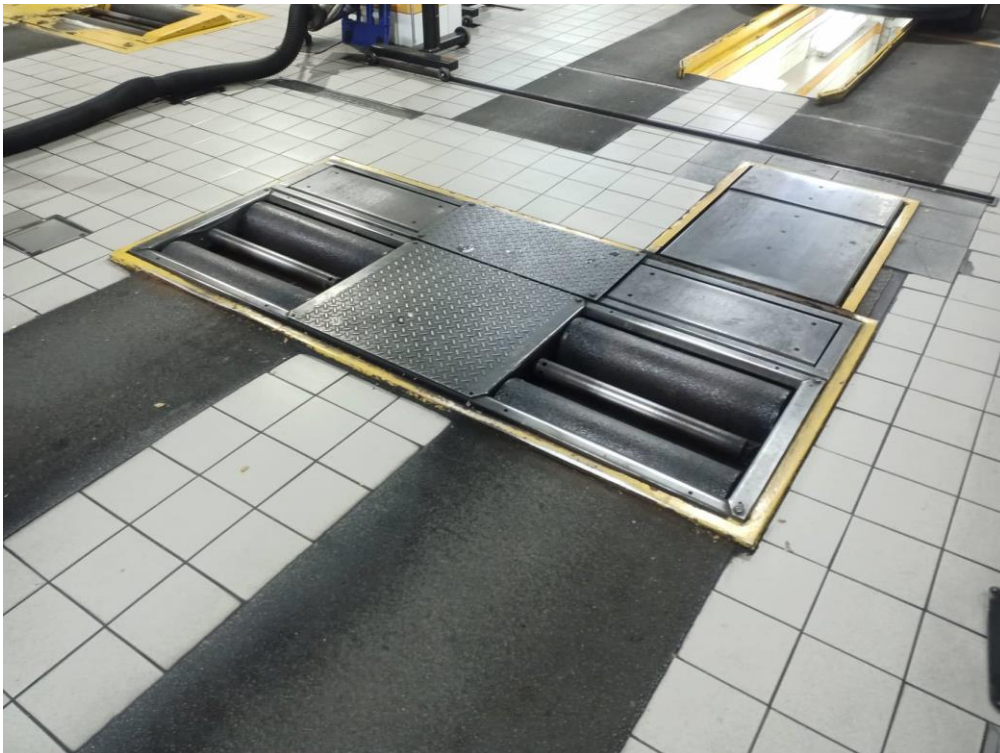
Slika 5. Uređaj s valjcima s kojim se provjerava sila kočenja

Uređaj s valjcima s kojim se provjerava sila kočenja na donjem dijelu kotača kako kod motornih vozila tako i kod priključnih vozila u svrhu mjerenja, prikaza i zabilježavanja sila kočenja i tlaka zraka u zračnim sustavima kočenja koja moraju biti u skladu s Prilogom A norme ISO 21069 – 1 o tehničkim zahtjevima za uređaje za ispitivanje kočnica na valjcima ili istovjetnim standardima. Uređaj se koristi za vozila čija je najveća dopuštena masa do 3,5 tone kao što je prikazan na slici 5.. Takav uređaj mora imati mogućnost prikazivanja sile kočenja.

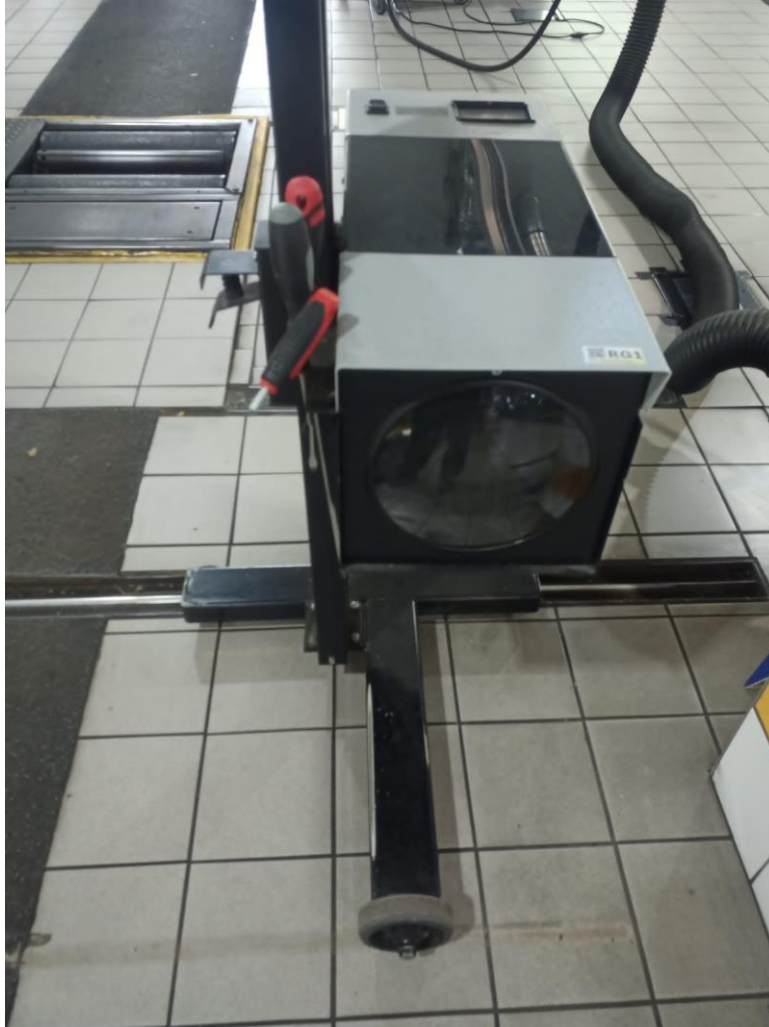
Slika 6. Regloskop na vodilicama

Uređaj za kontrolu svjetala odnosno **regloskop** s ugrađenim svjetlomjerom omogućuje provjeru usmjerenosti i podešavanje kratkih i dugih svjetla za maglu neovisno o tome je li vozilo prazno ili opterećeno. Kako bi što preciznije funkcionirao te pojednostavnio njegovu uporabu potrebno je da regloskop bude ugrađen na vodilice (slika 6.).

Jako je važno da prilikom postavljanja uređaja na vodilice neravnine na podlozi ne prelaze više od jednog milimetra. Regloskopom se kontrolira usmjerenost i jačina svjetala pri dnevnom svjetlu, odnosno pri normalnim radnim uvjetima. Pneumatici na vozilu moraju biti napunjene zrakom pod propisanim tlakom, a razmak između vozila i regloskopa ne smije biti veći od 50 centimetara. Svjetlosni snop kratkog svjetla mora osvijetliti najmanje 40 metara, a najviše 80 metara ceste, dok duga svjetla preko 100 metara (slika 7). Na tehničkom pregledu čest je slučaj da su vozila neopterećena pa je potrebno ugoditi dužinu svjetlosnog snopa na 40 metara.

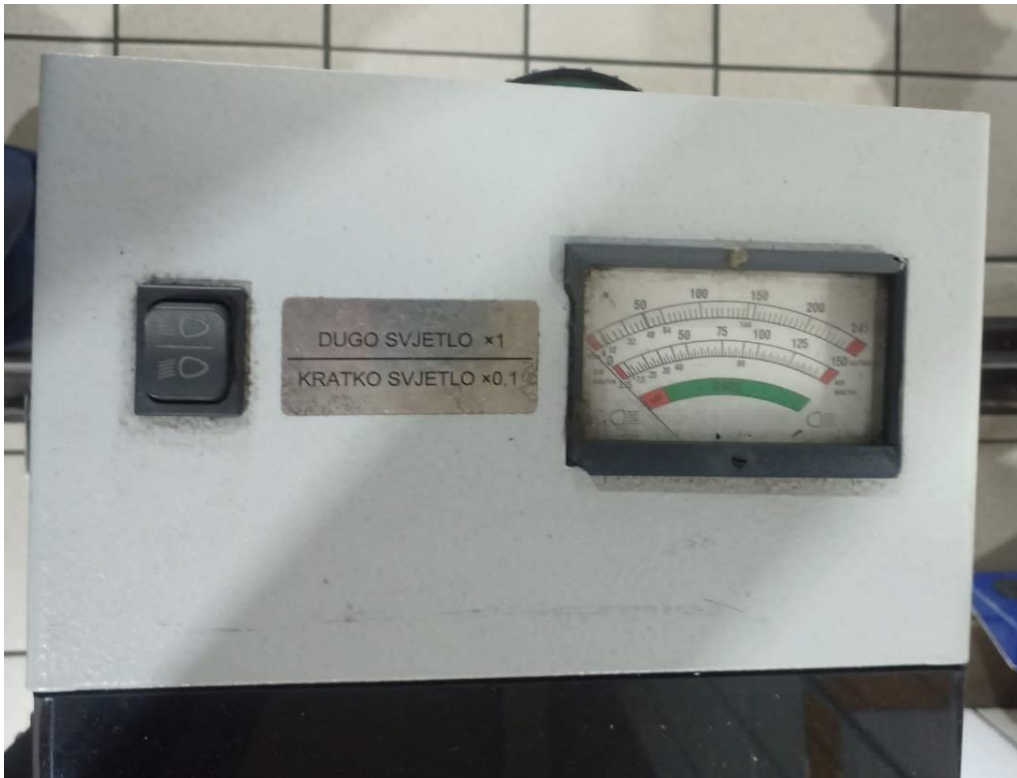
Slika 7. Dio regloskopa za mjerenje jačine svjetlosnog snopa

Vozila novije proizvodnje imaju svjetlosne uređaje koji na cestu bacaju asimetrične snopove svjetla, odnosno tako da snop kratkog svijetla samo ograničeno osvjetljava cestu, dok desnu stranu ceste znatno jače i dalje. Razlog tomu jest da se vozaču što više i jasnije pokazuje rub kolnika te moguće opasnosti na rubu, a lijevi rub bude osvjetljen onoliko koliko je dovoljno da se uočavaju vozila u suprotnom smjeru, a pri tome što manje zasljepljuje vozač iz tog suprotnog smjera. Regloskop ima mogućnost provjere i takvog načina svjetlosnih snopova na principu da se postavi ravnomjerno s svjetlosnim uređajem vozila. Na taj način nadzornik provjerava pod kojim kutom su snopovi svjetala, odnosno je li prate prikazanu dužinu na regloskopu. Također regloskop ima mogućnost provjere dugih svjetala na način da svjetlosni snop mora ležati u sredini mjerne površine koja je najčešće označena znakom „x“.

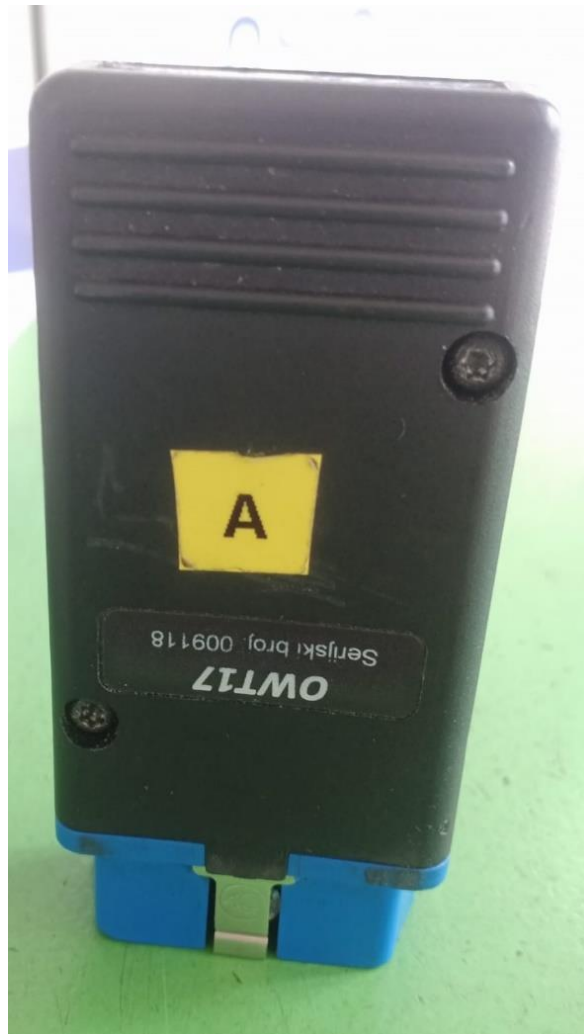
Slika 9. OBD uređaj

OBD² sustav je uređaj koji olakšava i ubrzava potrebe EKO testa na način da se ručno spoji u utor vozila i automatski iščitati podaci mjerenja EKO testa. Kako bi OBD uređaj funkcionirao potrebno je da vozilo bude opremljeno potrebnim senzorima.

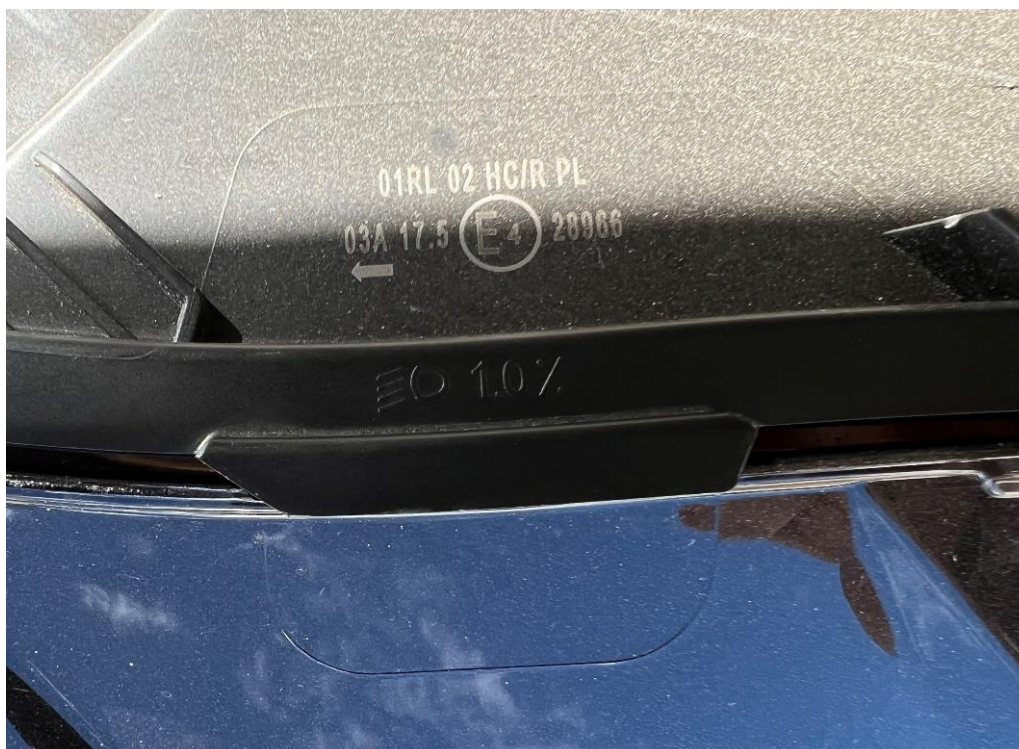
Slika 14. Nagib svjetala koju je odredio proizvođač

Sljedeći, odnosno šesti korak predstavlja pregled svjetala pomoću regloskopa. Svako vozilo ima točno određen postotak nagiba svjetala koju je odredio proizvođač. Taj postotak se uglavnom kreće u rasponu od 1% do 1,3% (Slika 14).

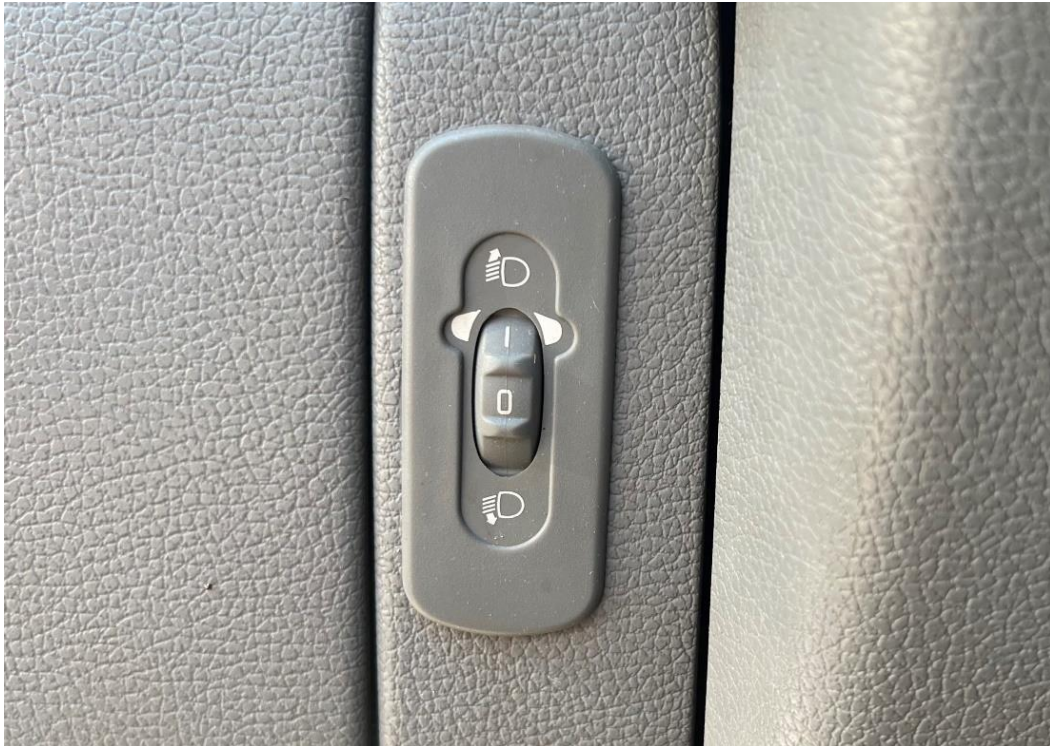
Slika 15. Uređaj za podešavanje visine svjetala u vozilu

Postotak se uglavnom nalazi u motornom prostoru, odnosno na plastičnom nosaču ili na naljepnici. Obavlja se kontrola kratkih, dugih i svjetala za maglu. Vozilo prilikom pregleda mora biti neopterećeno te se visina svjetala u vozilu mora podesiti na nulu (slika 15).

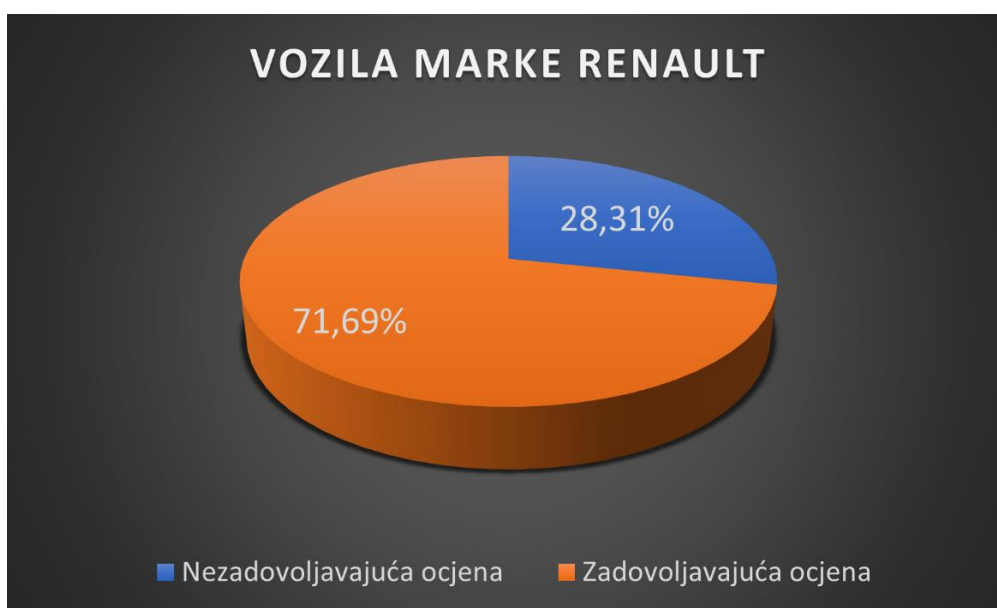
Grafikon 8. Postotak ispravnih i neispravnih vozila marke Renault

Vozila marke *Renault* na ispitanih 113 vozila, ima postotak nezadovoljavajuće ocjene na tehničkom pregledu od 28,31% vozila, odnosno 32 vozila nisu prošla na tehničkom pregledu. Na redovnom tehničkom pregledu zadovoljavajuću ocjenu ima 81 vozilo, odnosno 71,68% vozila marke *Renault*. Prosječna starost ispitanih vozila bila je 13,91 godina. Grafikon 8 slikovito prikazuje postotke zadovoljavajuće i nezadovoljavajuće ocjene vozila.

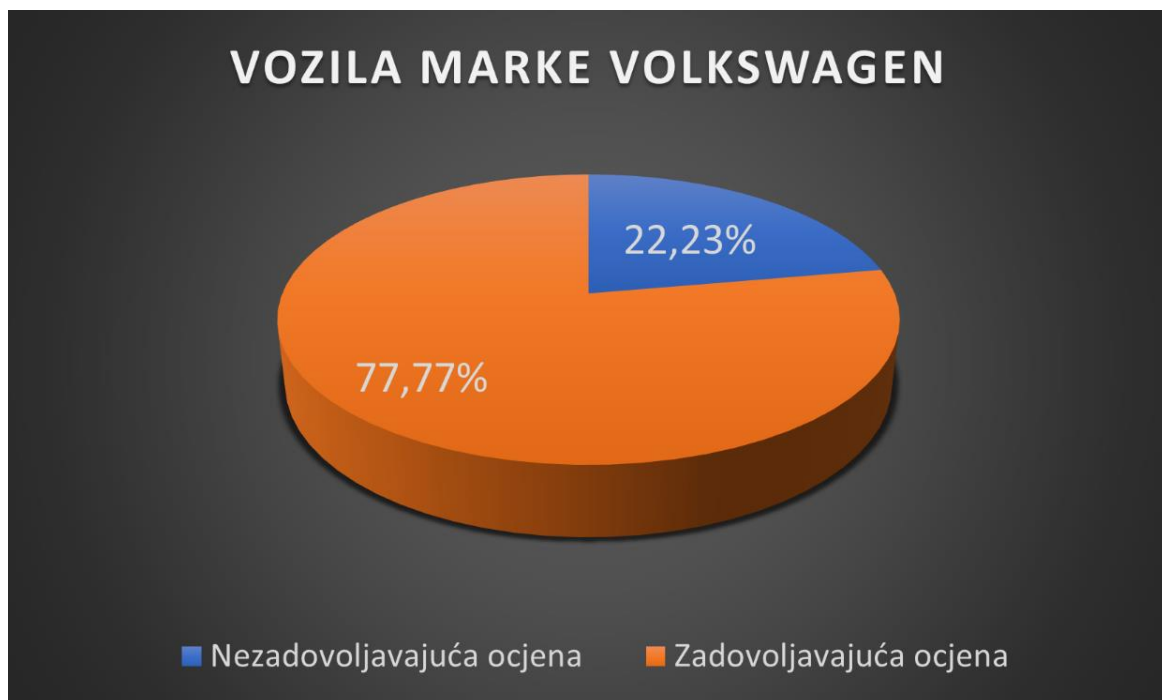
Grafikon 9. Postotak ispravnih i neispravnih vozila marke Volkswagen

Vozila marke *Volkswagen* na ispitanih 108 vozila, ima postotak nezadovoljavajuće ocjene na tehničkom pregledu od 22,23% vozila, odnosno 24 vozila nisu prošla na tehničkom pregledu. Na redovnom tehničkom pregledu zadovoljavajuću ocjenu ima 84 vozilo, odnosno 77,77% vozila marke *Volkswagen*. Prosječna starost ispitanih vozila bila je 13,94 godina. Grafikon 9 slikovito prikazuje postotke zadovoljavajuće i nezadovoljavajuće ocjene vozila.

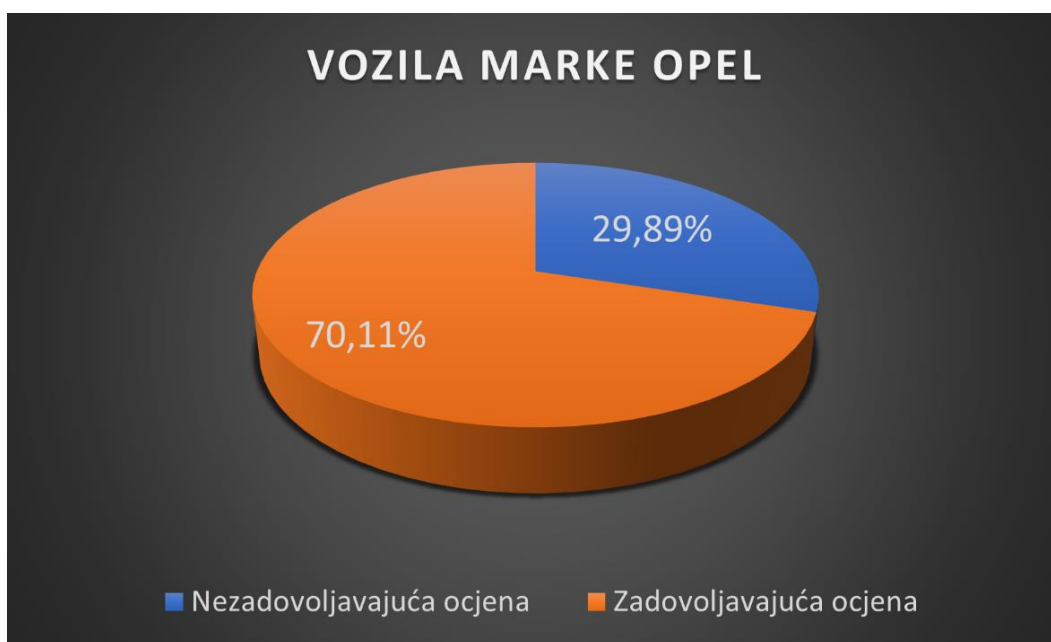
Grafikon 10. Postotak ispravnih i neispravnih vozila marke Opel

Vozila marke *Opel* na ispitanih 97 vozila, ima postotak nezadovoljavajuće ocjene na tehničkom pregledu od 29,89% vozila, odnosno 29 vozila nisu prošla na tehničkom pregledu. Na redovnom tehničkom pregledu zadovoljavajuću ocjenu ima 68 vozilo, odnosno 70,11% vozila marke *Opel*. Prosječna starost ispitanih vozila bila je 13,98 godina. Grafikon 10 slikovito prikazuje postotke zadovoljavajućih i nezadovoljavajućih ocjena vozila.

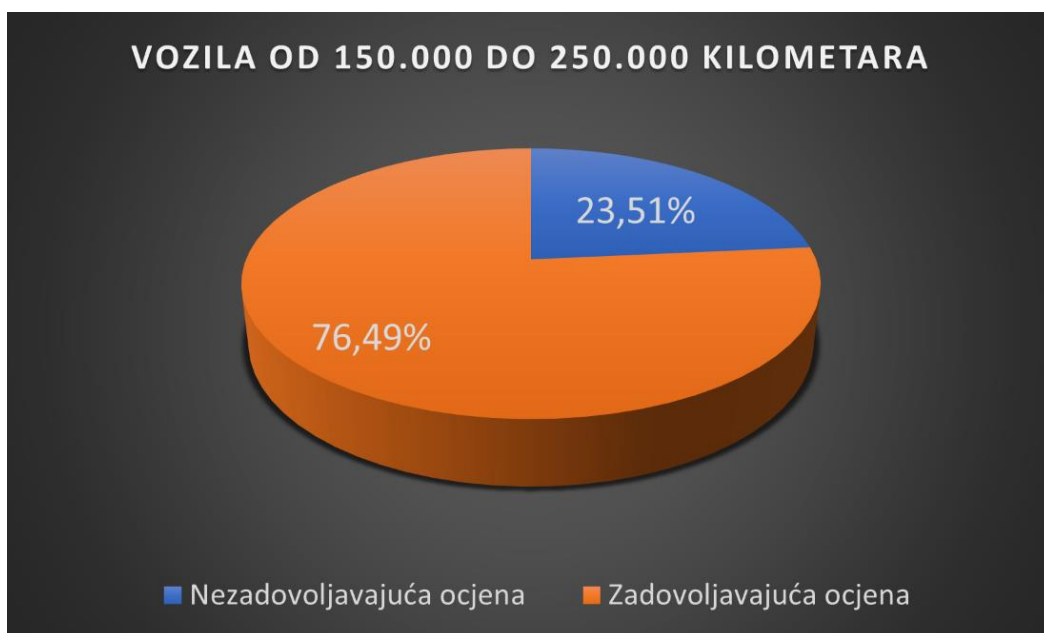
Grafikon 18. 150.000 do 250.000 kilometara

Prema grafu 18 vidljivi su blagi porasti u postotku nezadovoljavajućih ocjena vozila na tehničkom pregledu, razlog je kao što je prethodno navedeno u brojnim razlozima održavanja i korištenja vozila. Također se primjećuje da je razlika postotka nezadovoljavajućih ocjena treće skupine i druge skupine puno manja nego druge i prve skupine vozila.

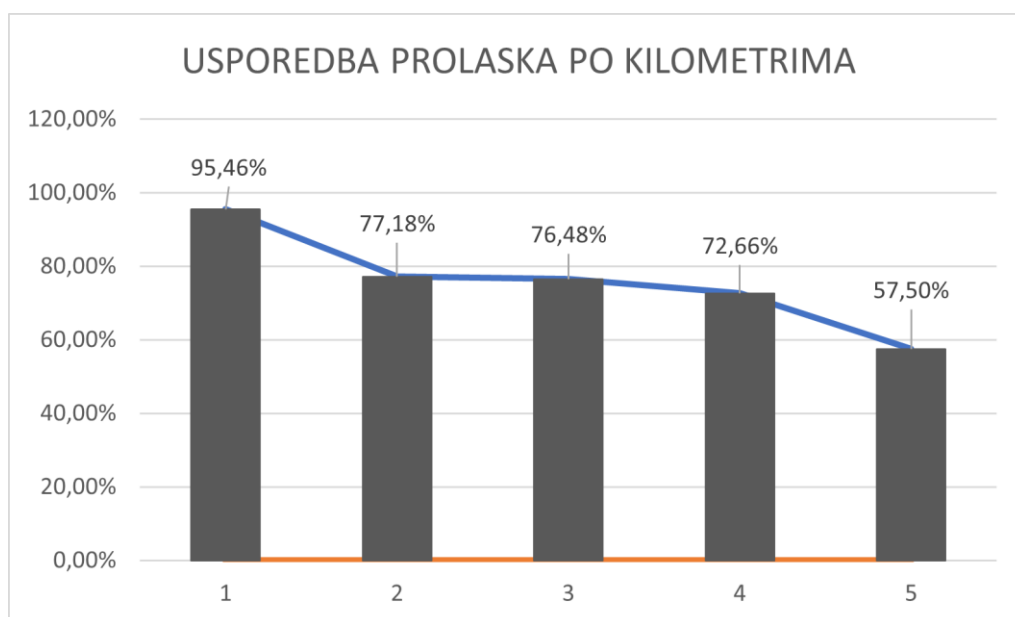
Grafikon 21. Usporedba prolaska na tehničkom pregledu sa kilometrima

Graf dokazuje vezu između prolaska vozila na tehničkom pregledu i broju kilometara na putomjeru, no kao što je prethodno navedeno u većini slučajeva nisu samo kilometri problem.

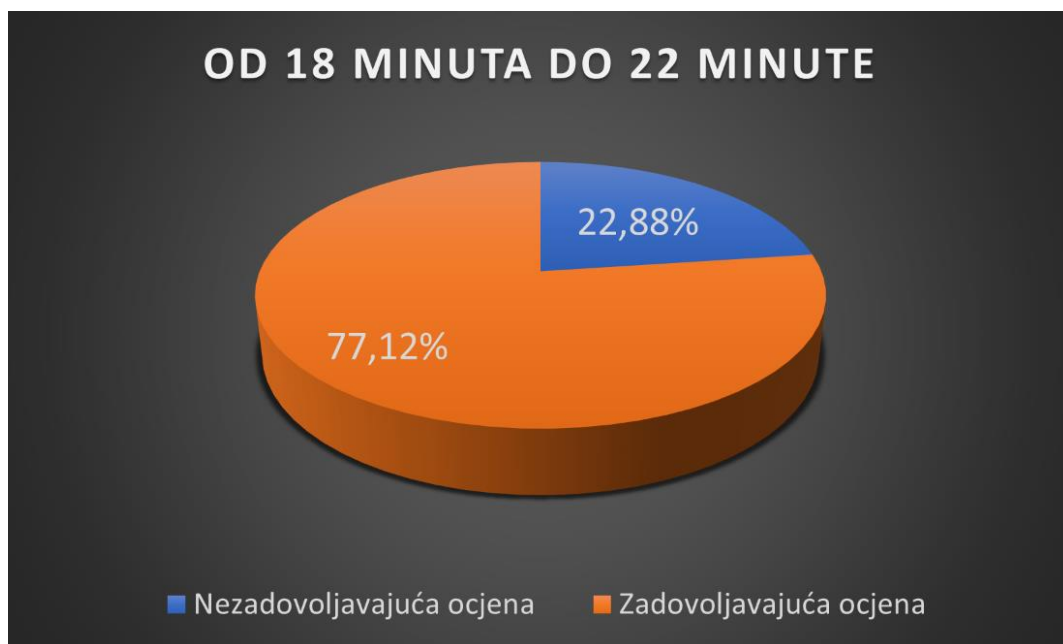
Grafikon 23. Od 18 minuta do 22 minute

Grafikon 23 prikazuje postotak ispravnih i neispravnih vozila koji su u intervalu minuta od 18 do 22. Od 236 vozila, njih 54 (22,88%) nije zadovoljilo uvjete prolaska tehničkog pregleda u odabranoj stanici istraživanja, dok je njih ukupno 182 (77,12%) zadovoljilo uvjete.
