2022

DIPLOMSKI RAD

**ORGANIZACIJA I PROVOĐENJE ISTRAGE ZRAKOPLOVNIH
NESREĆA UZROKOVANIH NEZAKONITIM OMETANJEM**

**ORGANIZING AND CONDUCTING THE INVESTIGATION OF
AIRCRAFT ACCIDENTS CAUSED BY UNLAWFUL
INTERFERENCE**

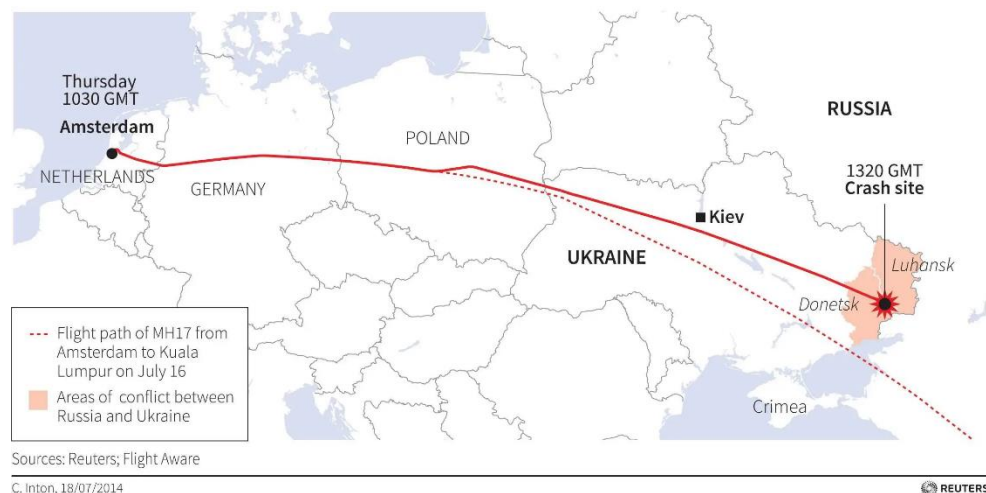
Slika 21. Putanja leta Malaysian Airlinesa na letu MH17

Par trenutaka kasnije, u 13:00h, posada leta MH17 zatražila je odobrenje za skretanje s putanje leta 20NM ulijevo, kako bi izbjegli oluju i nevrijeme. Zahtjev je odobren od kontrole. Odmah nakon toga posada je pitala je li FL340 slobodan, ali je posada rekla kako FL340 nije slobodan i zatražila od posade ostanak na razini leta 330. Zatim u 13:19:53 sati radar je pokazao kako je zrakoplov 3.6NM sjeverno od zadane rute L980 skrenuvši ulijevo, nakon toga Dnjeprovska kontrola usmjerila je posadu na povratak na zadanu rutu kako bi izbjegla nadolazeći promet. Posada je u 13:19:56 sati potvrdila naredbu. Podaci sa snimača leta i digitalnog glasovnog zapisa prestali su raditi u 13:20:03 sata. Pozivi u pomoć nisu primljeni sa zrakoplova leta MH17. Na slici 21 prikazana je ruta leta zrakoplova dan prije nesreće, 16. srpnja 2014., s istim polazištem u Amsterdamu i predviđenim odredištem u Kuala Lumpuru. Jasno je vidljivo kako je zrakoplov leta MH17 skrenuo s rute u pokušaju izbjegavanja nevremena, te je na taj način nesvjesno ugrozio živote 283 putnika te 15 članova posade, skrenuo prema području koje je bilo zahvaćeno ratom [20].

Prema podacima kontrole zračne plovidbe u 12:53 sati zrakoplov je letio pod nadzorom Dnjeprovske kontrole zračnog prometa na razini leta FL-Flight Level 330 što je približno 33.00 stopa odnosno 10.058 kilometara. U to vrijeme Dnjeprovska kontrola zatražila je penjanje zrakoplova na FL350 prema planu letu i kako bi se izbjegao susret s drugim nadolazećim zrakoplovima jer je drugi Boeing 777 leteći na istoj razini leta dolazio s leđa. Posada je odgovorila kako nisu u mogućnosti ispuniti zahtjev i zatražili su ostanak na FL330, kontrola zračne plovidbe je odobrila njihov zahtjev.
