Sveučilište u Zagrebu
Fakultet prometnih znanosti

DIPLOMSKI RAD

**ORGANIZACIJA I PROVOĐENJE ISTRAGE ZRAKOPLOVNIH
NESREĆA UZROKOVANIH NEZAKONITIM OMETANJEM**

**ORGANIZING AND CONDUCTING THE INVESTIGATION OF
AIRCRAFT ACCIDENTS CAUSED BY UNLAWFUL
INTERFERENCE**

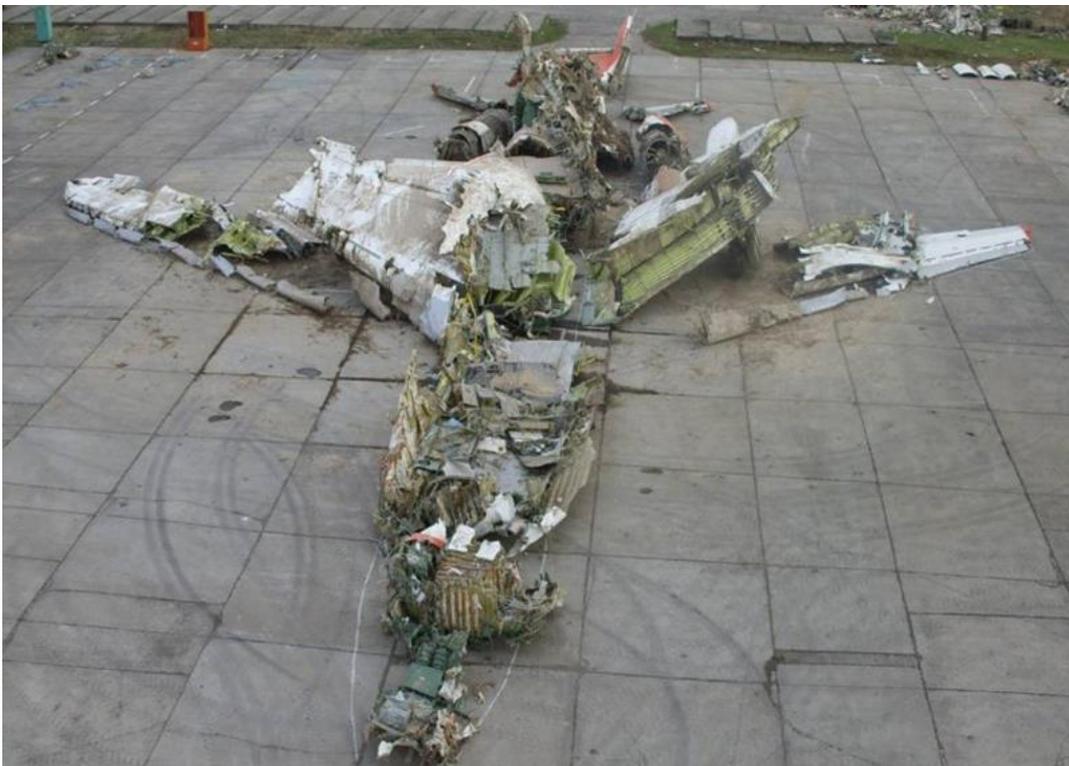
Slika 8. 2D rekonstrukcija zrakoplova

- a) Jednostavan raspored u mnogim slučajevima može biti dovoljan istražitelju u određivanju vjerojatnog uzroka nesreće. Korisno je posložiti nekoliko dijelova zrakoplova kako bi se dobila jasnija slika. Cijena takvog rasporeda može biti vrlo niska jer se često može postići s raspoloživim osobljem i već dostupnim prostorijama.
- b) Sveobuhvatna dvodimenzionalna rekonstrukcija je metoda koja je također široko primjenjiva ali je opsežnija od prethodne. Alati za ovakvu rekonstrukciju mogu biti klasični metar, ljepljiva traka, kreda i osnovne tehničke informacije o nesreći, može biti u zatvorenom ili otvorenom prostoru. Primjer 2D rekonstrukcije vidljiv je na slici 8.

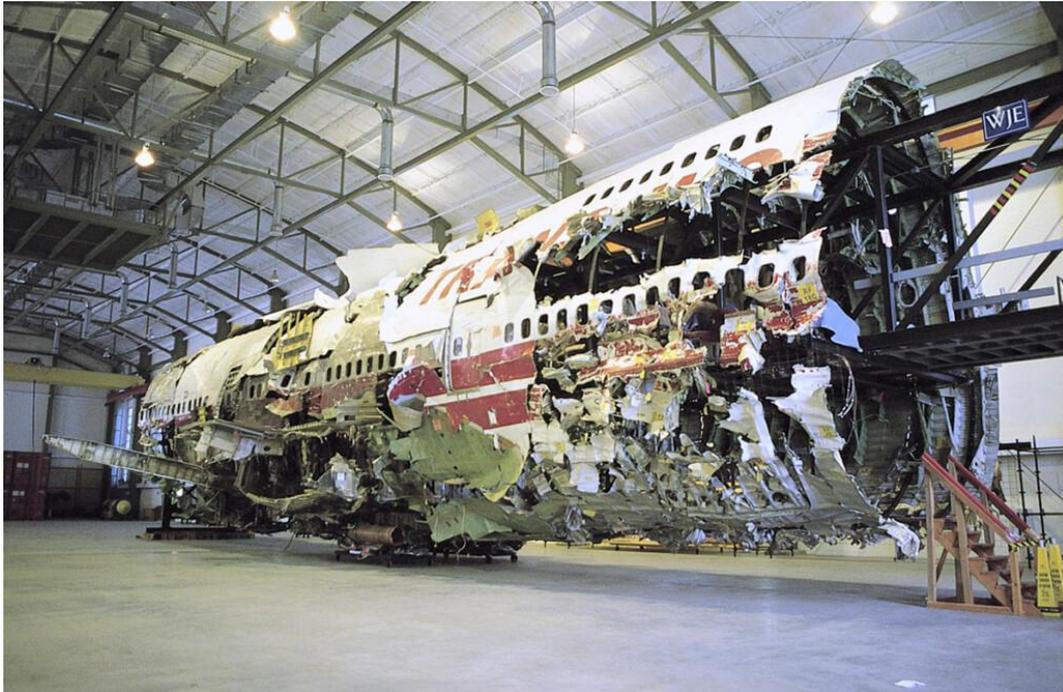
Slika 9. 3D rekonstrukcija zrakoplova

- c) Trodimenzionalna rekonstrukcija, prikazana na slici 9, predstavlja krajnju fizičku rekonstrukciju. Trodimenzionalna rekonstrukcija ima značajne prednosti koje ne nudi niti jedan drugi istraživački alat. Može identificirati prisutnost ili odsutnost uzroka, kao što su prodor ili udar projektila. Međutim, trodimenzionalne rekonstrukcije su puno skuplje zbog zahtjeva za prostorom i ljudskim resursima. Fizički objekti dulje će se koristiti zbog duljine trajanja rekonstrukcije i njezinog održavanja. Pri velikoj rekonstrukciji, sam okvir olupine zrakoplova može koštati

desetke tisuća dolara. Ukupni trošak za velike rekonstrukcije može koštati nekoliko milijuna dolara [8].

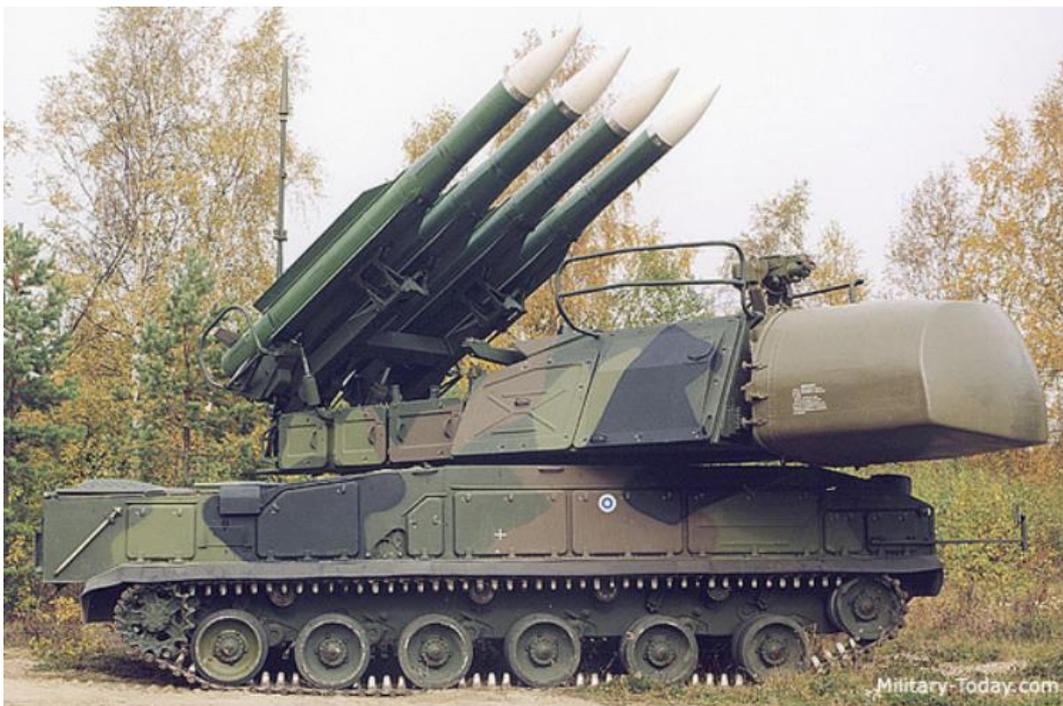
Slika 14. Raketni sustav Buk

Raketni sustav zemlja-zrak Buk, prikazan na slici 14., je sustav koji se koristi u protuzračnoj obrani koji se sastoji od različitih komponenta u raznim modelima i konfiguracijama. Može se prenositi na različitim vozilima, ali ima i sustave za lansiranje koji rade autonomno. Bojeve glave ovog sustava pune su eksplozivnim punjenjem okružene s dva sloja prethodno oblikovanih fragmenata [16].

Buk raketni sustav zemlja-zrak može dosegnuti visinu od 80.000 stopa (približno 24,4 kilometra). Ova visina daleko premašuje visinu od 33.000 stopa (približno 10,1 kilometar) na kojemu je bio zrakoplov leta MH17 [16].

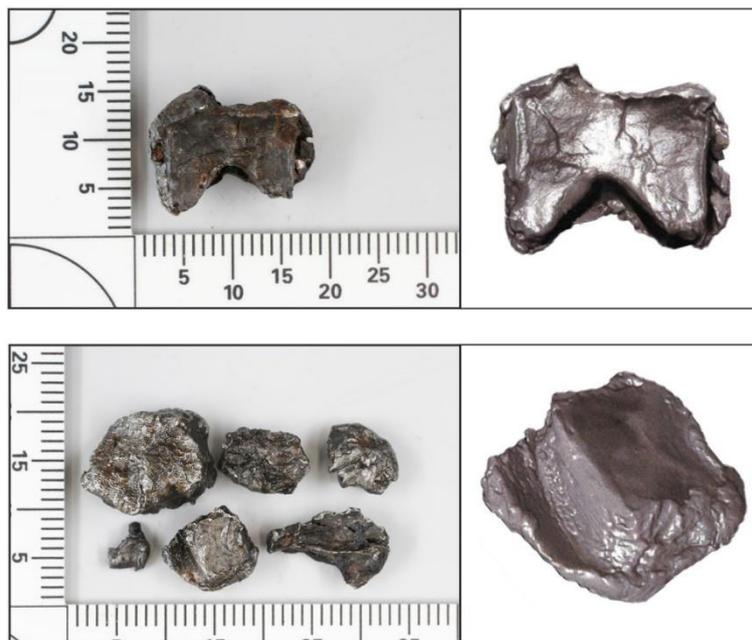
Slika 15. Fragmenti projektila Buk u obliku kocke i leptir mašne

Čestice pronađene u avionu i u tijelima trojice članova posade sastojale su se od nelegiranog čelika. Čestice su u obliku kocke i leptir-mašne kao što je vidljivo na slici 15. Broj čestica, obrazac distribucije i oblik visokoenergetskih objekata koji su bili pronađeni u skladu s unaprijed oblikovanim fragmentima u bojnoj glavi 9N314M modela Tragovi boje na brojnim dijelovima olupine također su odgovarali boji na dijelovima projektila pronađenih u tom području. U popisu predmeta nalaze se različite fotografije i video zapisi Buk TELAR-a u istočnoj Ukrajini, kao i nekoliko fotografija kondenzacijskog traga na nebu, koji je vjerojatno napravljen od projektila [13].

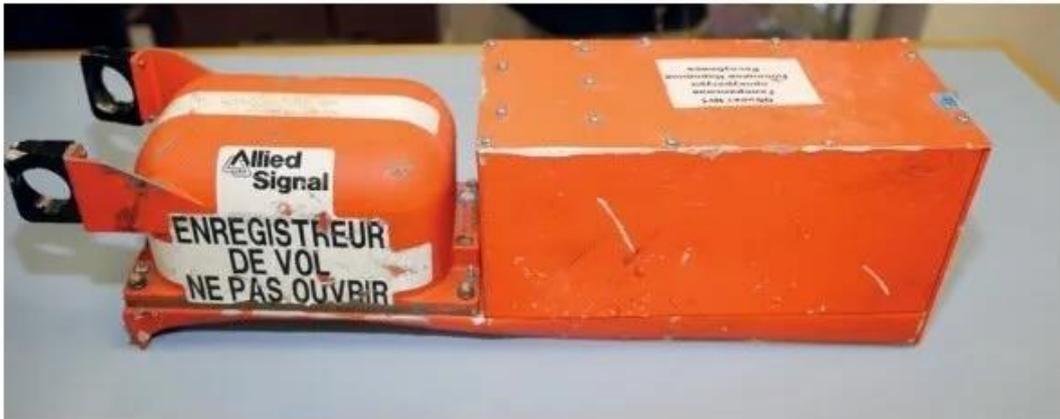
Slika 16. Crna kutija s leta MH17

Kućište snimača zvuka iz kokpita bilo je uništeno. Model i serijski broj na pločici nisu bili čitljivi, ali serijski broj 1366 koji se nalazio na unutarnjoj strani šasije bio je čitljiv. Vanjska oštećenja na kućištu bila su velika, ali unutarnja memorija bila je očuvana. Snimači zvuka iz kokpita uspješno su preuzeti i sadržavali su važne podatke o letu. Snimači zvuka iz kokpita odgovarali su snimljenoj komunikaciji kontrole leta sa letom MH17. Iz preuzetih zapisa zaključilo se da osim letačke posade u kokpitu je bio jedan član kabinskog osoblja. Snimka je potvrdila kao nije bilo naznaka da s letom nešto nije bilo ispravno. Snimači nisu identificirali bilo kakva upozorenja koja bi ukazala na neispravnost sustava zrakoplova [16].

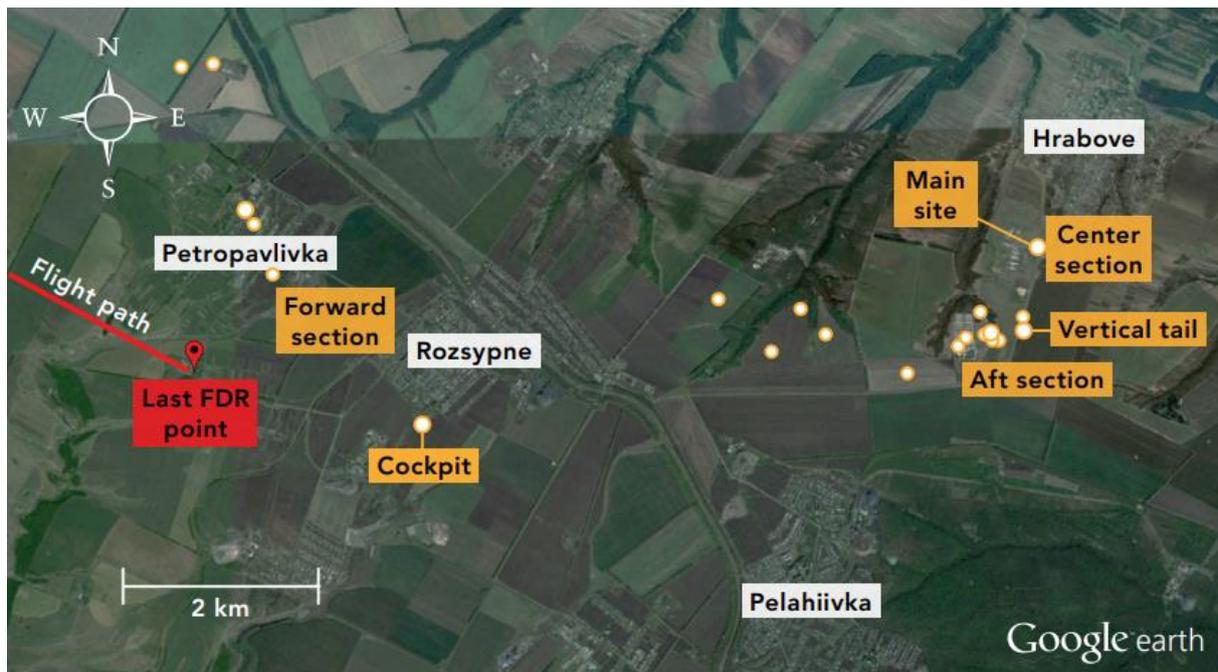
Slika 17. Dijelovi olupine zrakoplova leta MH17

Dijelovi s leta MH17 otkriveni su na širokom području u blizini gradova Rozsypne i Hrabove, u istočnoj Ukrajini. Glavno mjesto olupine nalazilo se 8,5 kilometara na smjeru 080° od posljednjeg poznatog položaja zrakoplova. Na mjestu nesreće napravljeno je mnoštvo fotografija što je omogućilo identifikaciju određenih dijelova zrakoplova, preliminarnu procjenu te prirodu oštećenja trupa i motora zrakoplova. Komadi trupa zrakoplova, teret i prtljaga, identificirani na fotografijama s mjesta nesreće i satelitskim snimkama, bili su razbacani kroz cijelo područje od 50 četvornih kilometara. Istražitelji vjeruju kako je ostatak zrakoplova udario u tlo između 60 i 90 sekundi nakon što se pilotska kabina raspala. Radi lakšeg snalaženja, područja s dijelovima olupine podijeljena su u zone kao što je prikazano na slici 17 [20].

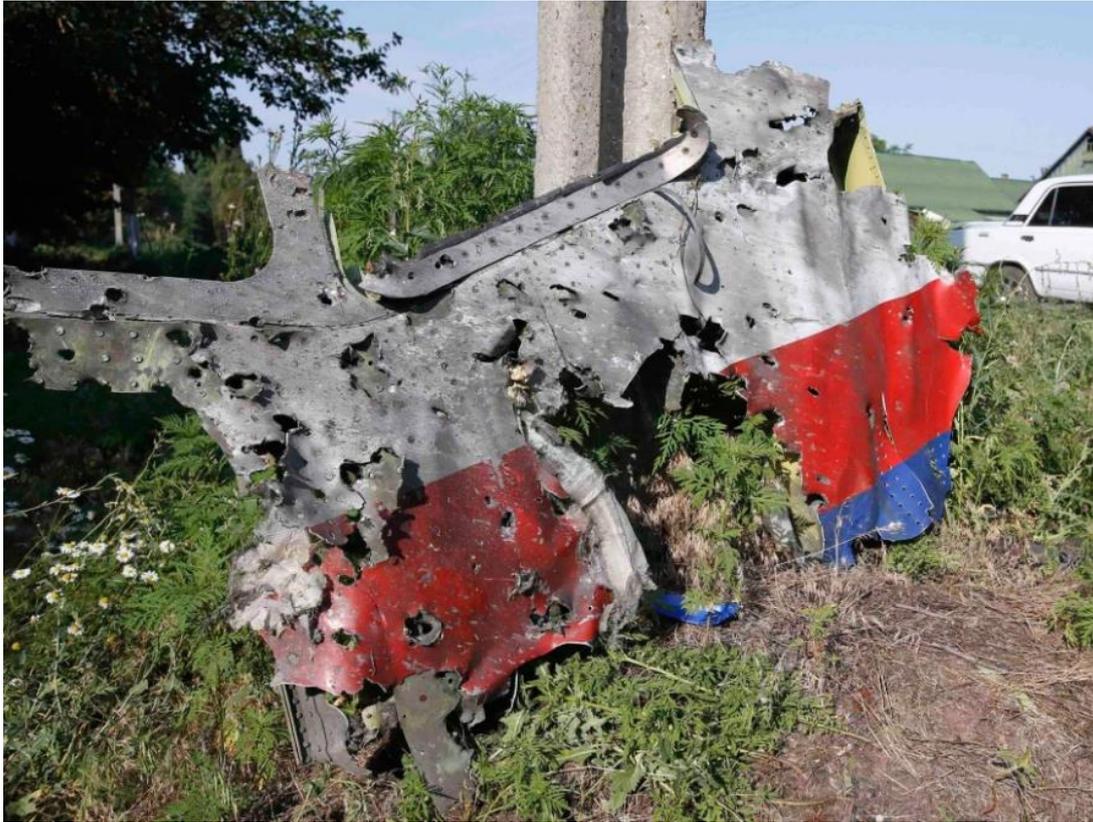
Slika 18. Okvir lijevog prozora pilotske kabine

Na području oko sela Petropavlivka zapadno od sela Hrabove na površini od 2,5 kvadratnih kilometara nekoliko kuća je oštećeno uslijed pada dijelova zrakoplova. Okvir vrata zajedno s dijelom trupa nađeni su sjeverno od sela. Dijelovi pilotske kabine pronađeni su u blizini trupa. Međutim nije se moglo utvrditi točna pozicija zbog nedostatka fotografija i video dokaza. Kako je vrijeme prolazilo komade olupine su prikupili stanovnici Petropavlivke.

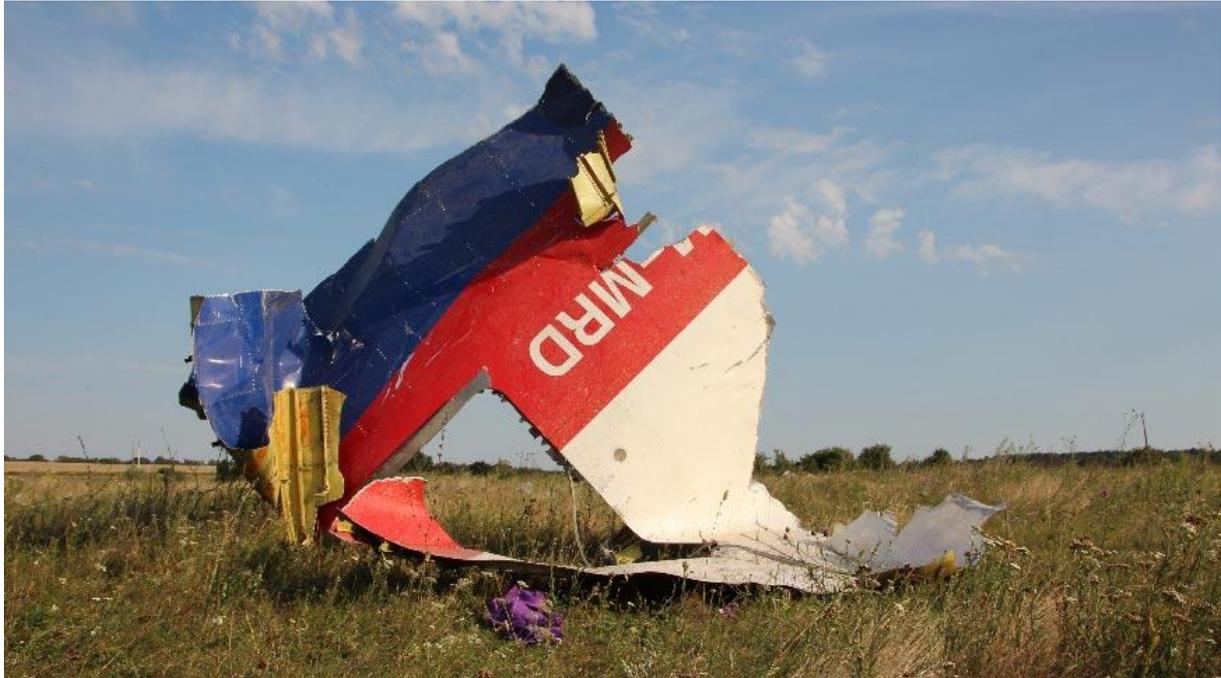
Slika 19. Stražnji dio trupa zrakoplova leta MH17

Dio stražnjeg dijela zrakoplova, prikazan na slici 19, uključujući vertikalni stabilizator i dio trupa lociran je 750 metara jugo-zapadno od Hrabovea. Na ovom području dijelovi olupine bili su razbacani na površini od 600 x 800 metara. Paralelno s cestom sa zapadne strane prolazili su dalekovodi te je uočeno kako je jedan od dalekovoda presječen. Na zapadnoj strani te ceste locirano je zgarište s ostacima stražnjeg dijela zrakoplova uključujući opremu putničke kabine i teretnog prostora. Ovi dijelovi bili su oštećeni od vatre.

Trup zrakoplova između krila i repa lociran je 2 kilometra južno od sela Hrabove. Dijelovi olupine, uključujući oba horizontalna stabilizatora i oba vrha krila, bili su razbacani na ovom području površine otprilike 540 x 650 metara. Područje se sastoji od velikog broja gospodarskih objekata okruženih šumom. Desni stabilizator pronađen je u malom jezeru jugoistočno od većeg djela nalazišta olupine. Lijevi stabilizator pronađen je jugo-zapadno na ovom području.

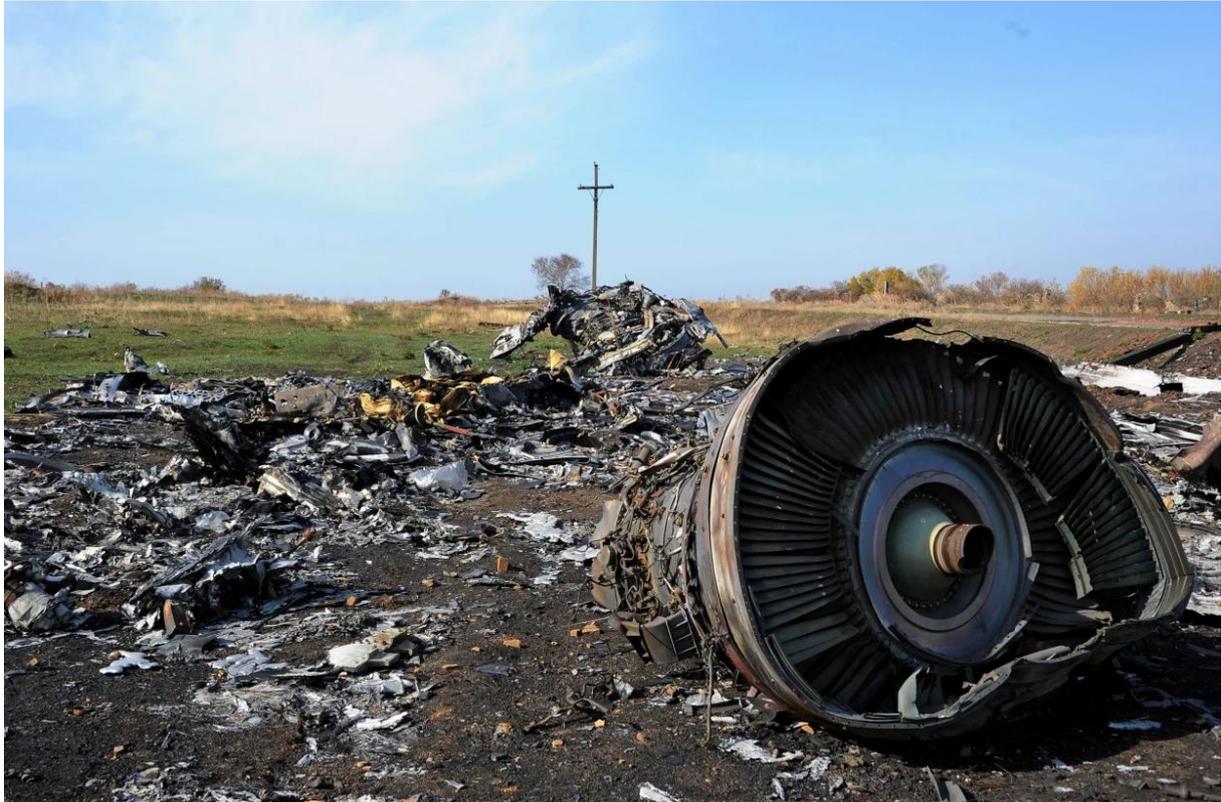
Slika 20. Dijelovi motora i ostaci olupine leta MH17

Dijelovi olupine pronađeni su u kutu jugo-zapadnog područja sela Hrabove na površini otprilike 250 x 200 metara. Na ovom području više žarišta je identificirano. Komadi olupine su raspoređeni na dvije lokacije sjevernu i južnu te su odvojene uzdignutom cestom. Fotografije i satelitske snimke pokazale su da su dijelovi olupine pomaknuti 18. srpnja 2014. Središnji dio aviona uključujući dijelove krila i oba motora pronađeni su na ovom području. Većina dijelova olupine na ovom području imala je oštećenja od vatre.

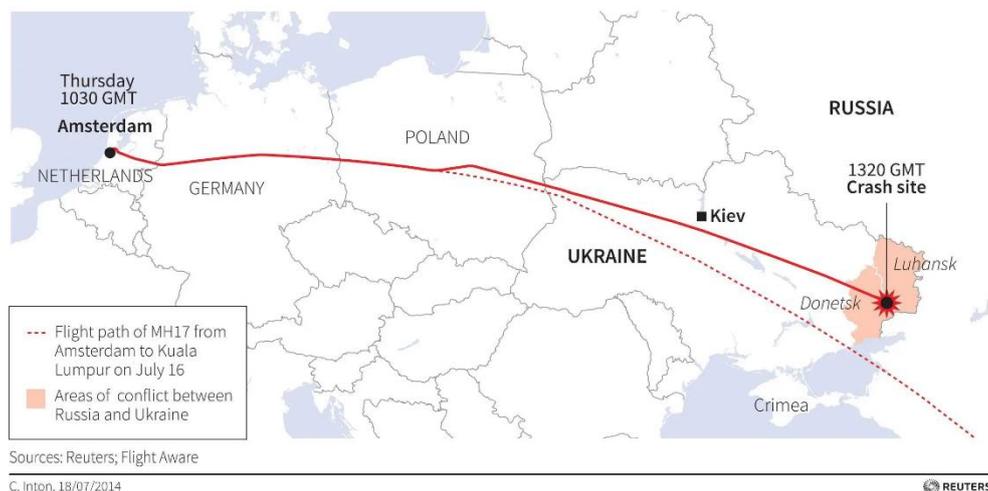
Slika 21. Putanja leta Malaysian Airlinesa na letu MH17

Par trenutaka kasnije, u 13:00h, posada leta MH17 zatražila je odobrenje za skretanje s putanje leta 20NM ulijevo, kako bi izbjegli oluju i nevjeme. Zahtjev je odobren od kontrole. Odmah nakon toga posada je pitala je li FL340 slobodan, ali je posada rekla kako FL340 nije slobodan i zatražila od posade ostanak na razini leta 330. Zatim u 13:19:53 sati radar je pokazao kako je zrakoplov 3.6NM sjeverno od zadane rute L980 skrenuvši ulijevo, nakon toga Dnjeprovska kontrola usmjerila je posadu na povratak na zadanu rutu kako bi izbjegla nadolazeći promet. Posada je u 13:19:56 sati potvrdila naredbu. Podaci sa snimača leta i digitalnog glasovnog zapisa prestali su raditi u 13:20:03 sata. Pozivi u pomoć nisu primljeni sa zrakoplova leta MH17. Na slici 21 prikazana je ruta leta zrakoplova dan prije nesreće, 16. srpnja 2014., s istim polazištem u Amsterdamu i predviđenim odredištem u Kuala Lumpuru. Jasno je vidljivo kako je zrakoplov leta MH17 skrenuo s rute u pokušaju izbjegavanja nevremena, te je na taj način nesvjesno ugrozio živote 283 putnika te 15 članova posade, skrenuo prema području koje je bilo zahvaćeno ratom [20].

Prema podacima kontrole zračne plovidbe u 12:53 sati zrakoplov je letio pod nadzorom Dnjeprovske kontrole zračnog prometa na razini leta FL-Flight Level 330 što je približno 33.00 stopa odnosno 10.058 kilometara. U to vrijeme Dnjeprovska kontrola zatražila je penjanje zrakoplova na FL350 prema planu letu i kako bi se izbjegao susret s drugim nadolazećim zrakoplovima jer je drugi Boeing 777 leteći na istoj razini leta dolazio s leđa. Posada je odgovorila kako nisu u mogućnosti ispuniti zahtjev i zatražili su ostanak na FL330, kontrola zračne plovidbe je odobrila njihov zahtjev.

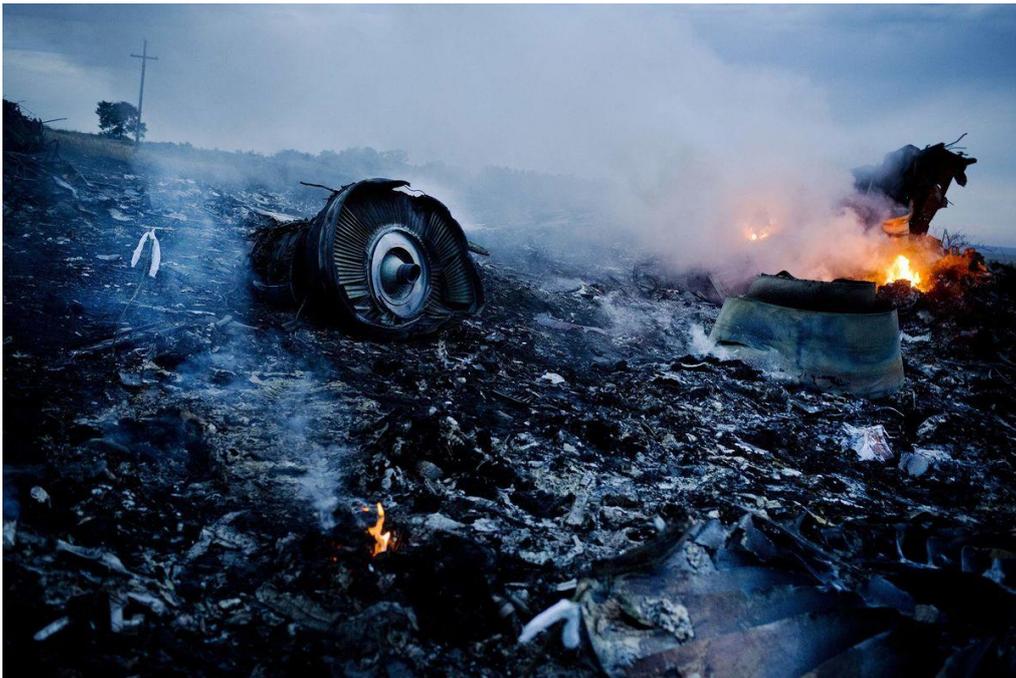
Slika 22. Izgoreni ostaci zrakoplova leta MH17

Također, eksplozija rezervoara goriva nije mogla napraviti štetu na trupu zrakoplova koja je po pronađenim dijelovima olupine nastala izvana. Kada bi stvarno došlo do eksplozije rezervoara, bile bi vidljive rupe na samom rezervoaru i deformacija koja bi nastala iznutra i širila se prema van. Iako rezervoari goriva nisu pronađeni jer su uništeni u požaru prilikom udara u tlo, sama činjenica da je izbila velika vatra na tlu pokazatelj je da rezervoari nisu oštećeni u samom letu. Prikaz izgorenih ostataka vidljiv je na slici 22.

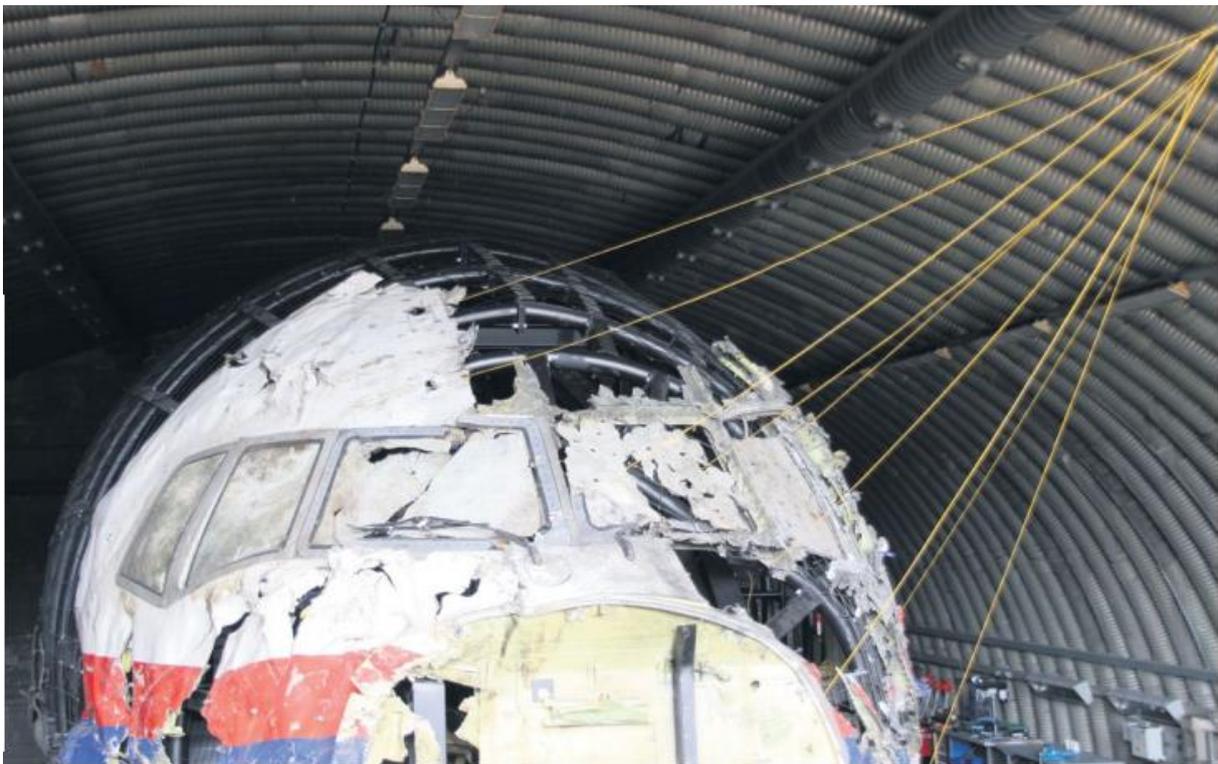
Slika 23. Rekonstrukcija prednjeg dijela zrakoplova i smjer udara visokoenergetskih objekata

Glavno mjesto oštećenja visokoenergetskih objekata bilo je s lijeve i gornje strane pilotske kabine. Desna strana pilotske kabine nije imala štetu od visokoenergetskih objekata. Kako bi se odredila putanja visokoenergetskih objekata i smjer udara analizirana su oštećenja na nekoliko dijelova pilotske kabine. Pomoću šipki od stakloplastike i trodimenzionalne rekonstrukcije utvrđeno je mjesto udara projektila kao što je prikazano na slici 23.

Rekonstrukcija zrakoplova samo je dodatno potvrdila na koji način je došlo do pada zrakoplova leta MH17. Uzorak oštećenja uočen u prednjem dijelu trupa i pilotske kabine zrakoplova bio je u skladu s oštećenjima koja bi se očekivala od velikog broja visokoenergetskih objekata koji probijaju zrakoplov izvana.
