2022

DIPLOMSKI RAD

**ORGANIZACIJA I PROVOĐENJE ISTRAGE ZRAKOPLOVNIH
NESREĆA UZROKOVANIH NEZAKONITIM OMETANJEM**

**ORGANIZING AND CONDUCTING THE INVESTIGATION OF
AIRCRAFT ACCIDENTS CAUSED BY UNLAWFUL
INTERFERENCE**

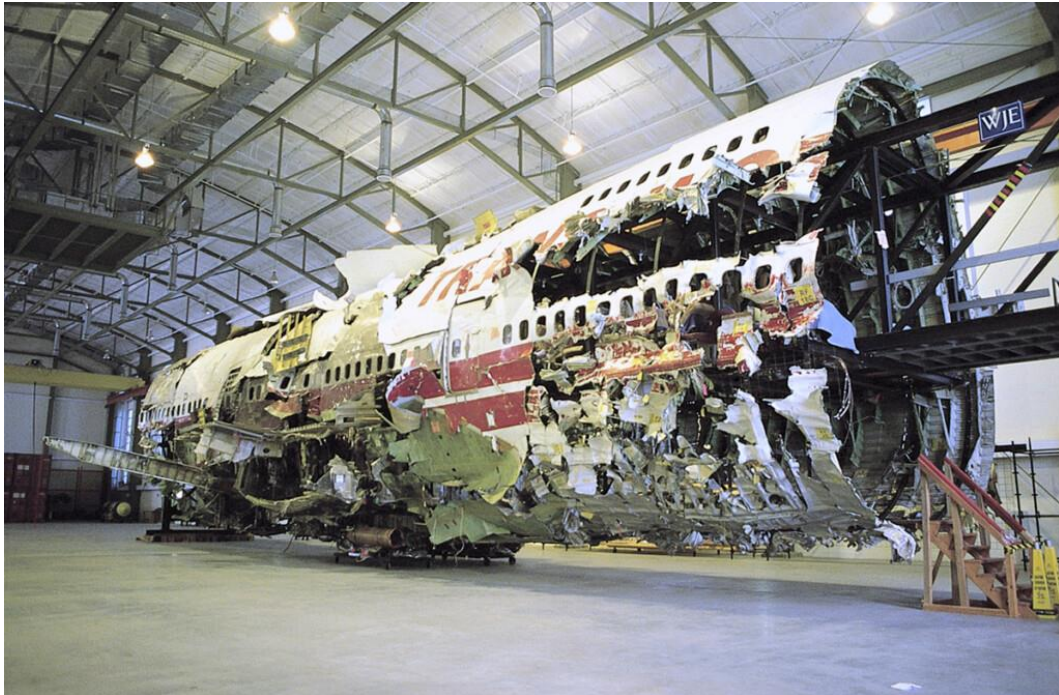
Slika 9. 3D rekonstrukcija zrakoplova

- c) Trodimenzionalna rekonstrukcija, prikazana na slici 9, predstavlja krajnju fizičku rekonstrukciju. Trodimenzionalna rekonstrukcija ima značajne prednosti koje ne nudi niti jedan drugi istraživački alat. Može identificirati prisutnost ili odsutnost uzroka, kao što su prodor ili udar projektila. Međutim, trodimenzionalne rekonstrukcije su puno skuplje zbog zahtjeva za prostorom i ljudskim resursima. Fizički objekti dulje će se koristiti zbog duljine trajanja rekonstrukcije i njezinog održavanja. Pri velikoj rekonstrukciji, sam okvir olupine zrakoplova može koštati

desetke tisuća dolara. Ukupni trošak za velike rekonstrukcije može koštati nekoliko milijuna dolara [8].

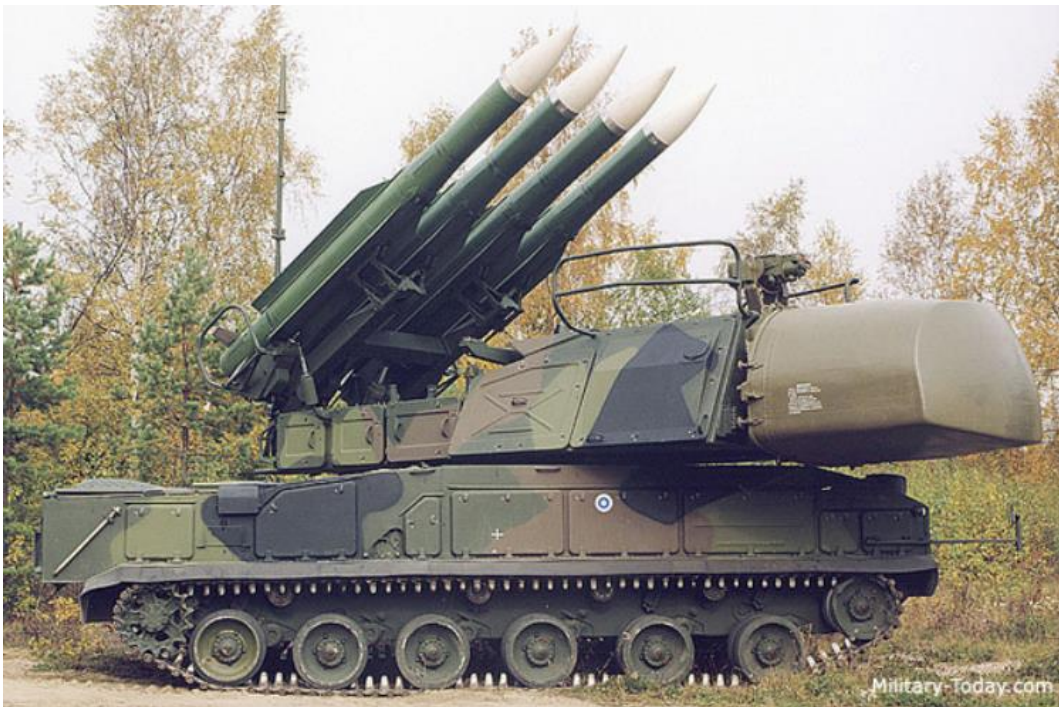
Slika 14. Raketni sustav Buk

Raketni sustav zemlja-zrak Buk, prikazan na slici 14., je sustav koji se koristi u protuzračnoj obrani koji se sastoji od različitih komponenta u raznim modelima i konfiguracijama. Može se prenositi na različitim vozilima, ali ima i sustave za lansiranje koji rade autonomno. Bojeve glave ovog sustava pune su eksplozivnim punjenjem okružene s dva sloja prethodno oblikovanih fragmenata [16].

Buk raketni sustav zemlja-zrak može dosegnuti visinu od 80.000 stopa (približno 24,4 kilometra). Ova visina daleko premašuje visinu od 33.000 stopa (približno 10,1 kilometar) na kojemu je bio zrakoplov leta MH17 [16].

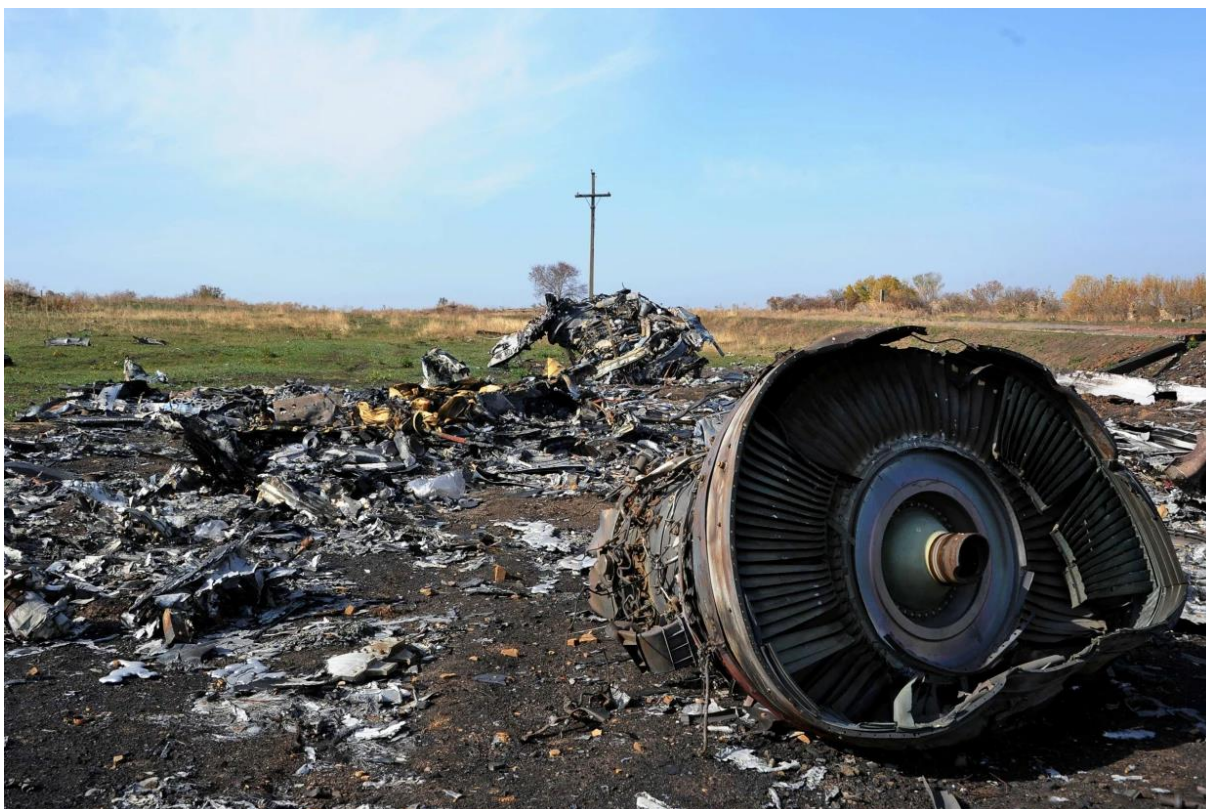
Slika 20. Dijelovi motora i ostaci olupine leta MH17

Dijelovi olupine pronađeni su u kutu jugo-zapadnog područja sela Hrabove na površini otprilike 250 x 200 metara. Na ovom području više žarišta je identificirano. Komadi olupine su raspoređeni na dvije lokacije sjevernu i južnu te su odvojene uzdignutom cestom. Fotografije i satelitske snimke pokazale su da su dijelovi olupine pomaknuti 18. srpnja 2014. Središnji dio aviona uključujući dijelove krila i oba motora pronađeni su na ovom području. Većina dijelova olupine na ovom području imala je oštećenja od vatre.
