2022

DIPLOMSKI RAD

**ORGANIZACIJA I PROVOĐENJE ISTRAGE ZRAKOPLOVNIH
NESREĆA UZROKOVANIH NEZAKONITIM OMETANJEM**

**ORGANIZING AND CONDUCTING THE INVESTIGATION OF
AIRCRAFT ACCIDENTS CAUSED BY UNLAWFUL
INTERFERENCE**

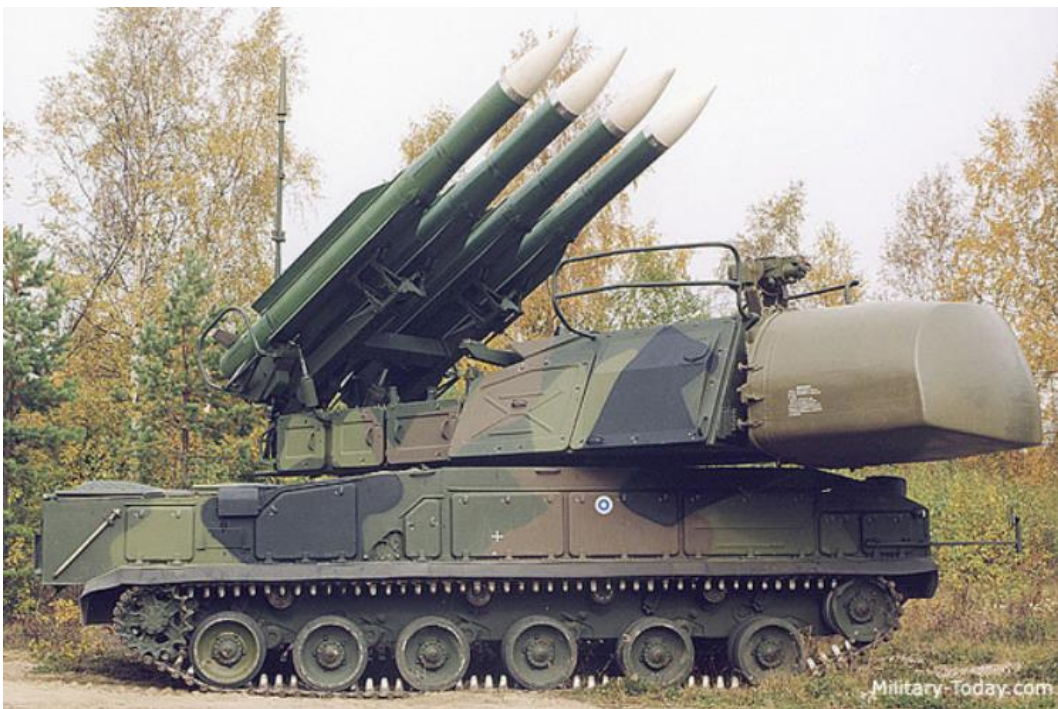
Slika 14. Raketni sustav Buk

Raketni sustav zemlja-zrak Buk, prikazan na slici 14., je sustav koji se koristi u protuzračnoj obrani koji se sastoji od različitih komponenta u raznim modelima i konfiguracijama. Može se prenositi na različitim vozilima, ali ima i sustave za lansiranje koji rade autonomno. Bojeve glave ovog sustava pune su eksplozivnim punjenjem okružene s dva sloja prethodno oblikovanih fragmenata [16].

Buk raketni sustav zemlja-zrak može dosegnuti visinu od 80.000 stopa (približno 24,4 kilometra). Ova visina daleko premašuje visinu od 33.000 stopa (približno 10,1 kilometar) na kojemu je bio zrakoplov leta MH17 [16].

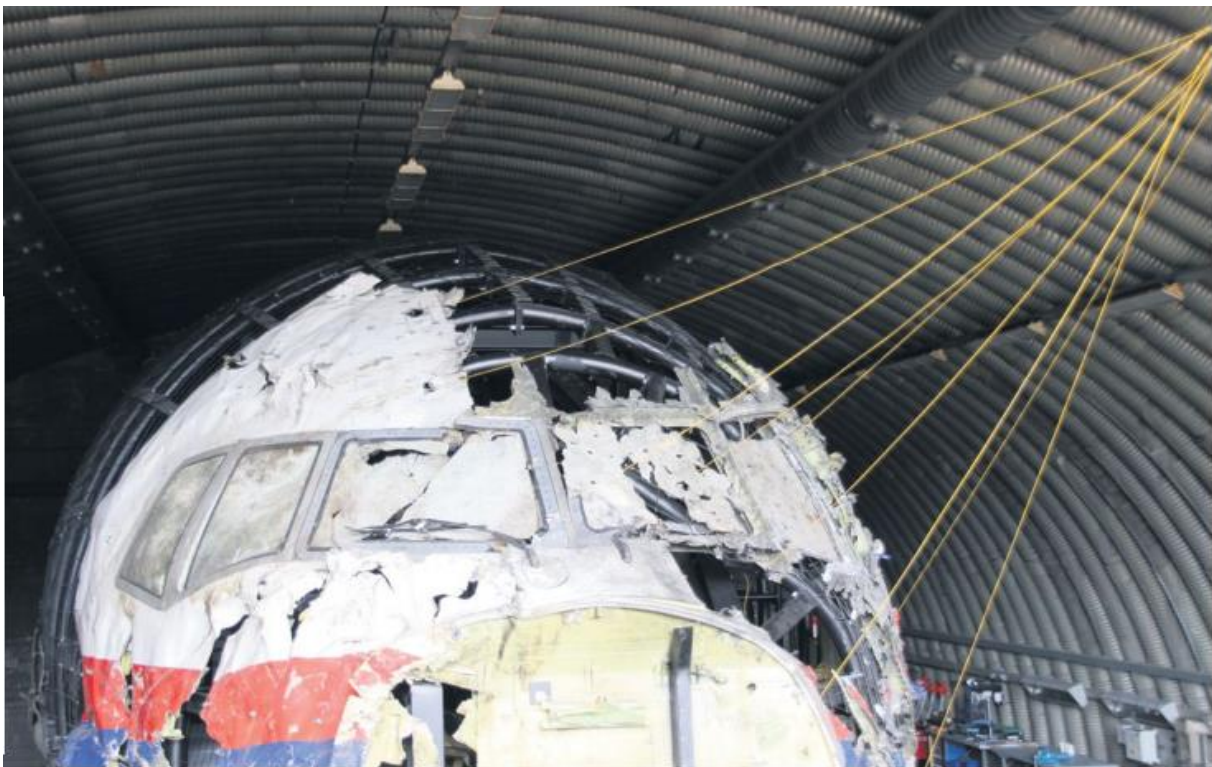
Slika 23. Rekonstrukcija prednjeg dijela zrakoplova i smjer udara visokoenergetskih objekata

Rekonstrukcija zrakoplova samo je dodatno potvrdila na koji način je došlo do pada zrakoplova leta MH17. Uzorak oštećenja uočen u prednjem dijelu trupa i pilotske kabine zrakoplova bio je u skladu s oštećenjima koja bi se očekivala od velikog broja visokoenergetskih objekata koji probijaju zrakoplov izvana.

Glavno mjesto oštećenja visokoenergetskih objekata bilo je s lijeve i gornje strane pilotske kabine. Desna strana pilotske kabine nije imala štetu od visokoenergetskih objekata. Kako bi se odredila putanja visokoenergetskih objekata i smjer udara analizirana su oštećenja na nekoliko dijelova pilotske kabine. Pomoću šipki od stakloplastike i trodimenzionalne rekonstrukcije utvrđeno je mjesto udara projektila kao što je prikazano na slici 23.
