# Istraga zrakoplovnih nesreća uzrokovanih greškama u održavanju zrakoplova

**Master's thesis / Diplomski rad**

**ISTRAGA ZRAKOPLOVNIH NESREĆA UZROKOVANIH  
GREŠKAMA U ODRŽAVANJU ZRAKOPLOVA  
INVESTIGATION OF AIRCRAFT ACCIDENTS CAUSED BY  
AIRCRAFT MAINTENANCE ERRORS**

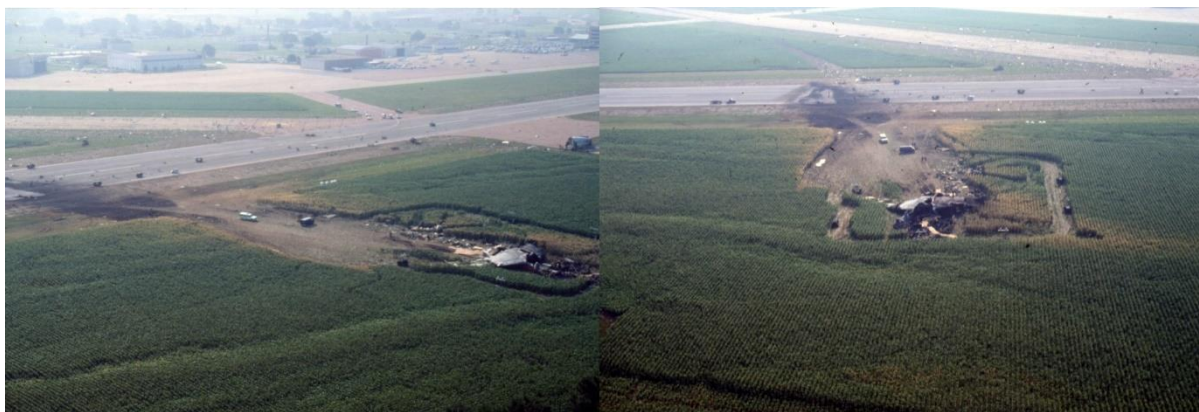
Slika 18. Mjesto pada i putanja kretanja zrakoplova DC-10

Glatke oscilacije u nagibu i okretanju nastavile su se sve do neposredno prije dodira s uzletno-sletnom stazom. Kapetan je izjavio da se oko 30 metara iznad tla nos i desno krilo zrakoplova počinju nagnjati sve više saginjati prema tlu. Kapetan zrakoplova nastavio je manipulirati prigušivačima motora jedan i tri sve dok zrakoplov nije dodirnuo tlo. Zrakoplov je dotaknuo prag malo lijevo od središnje linije na pisti 22 u 16:00. Šesnaest sekundi kasnije se srušio i počeo klizati izvan uzletno-sletne staze, te se zaustavio nekoliko desetaka metara dalje od staze. Zrakoplov je prilikom udarca u uzletno-sletnu stazu stvorio udubinu od 45 centimetara, a tome je zaslužan završni fugoid i repni vjetar koji su prouzročili da zrakoplov udari u tlo brzinom od približno 400 km/h [32]. Na slici 18 prikazano je mjesto pada zrakoplova DC-10 i putanja kojom se zrakoplov kretao sve dok se nije u potpunosti zaustavio.

Vrh desnog krila zrakoplova, desni glavni stajni trap i motor tri udarili su u tlo gotovo istovremeno. Rep i vrh desnog krila zrakoplova su se odlomili, što je uzrokovalo izlivanje goriva po putanji kojom je zrakoplov klizao. Bez težine na stabilizatoru, stražnji dio aviona se podigao što je uzrokovalo da nos zrakoplova odskoči tri puta. Na nekoliko sekundi avion se podigao od tla i udario natrag u tlo, što je rezultiralo tome da se odjeljak kokpita odvoji od trupa [32].

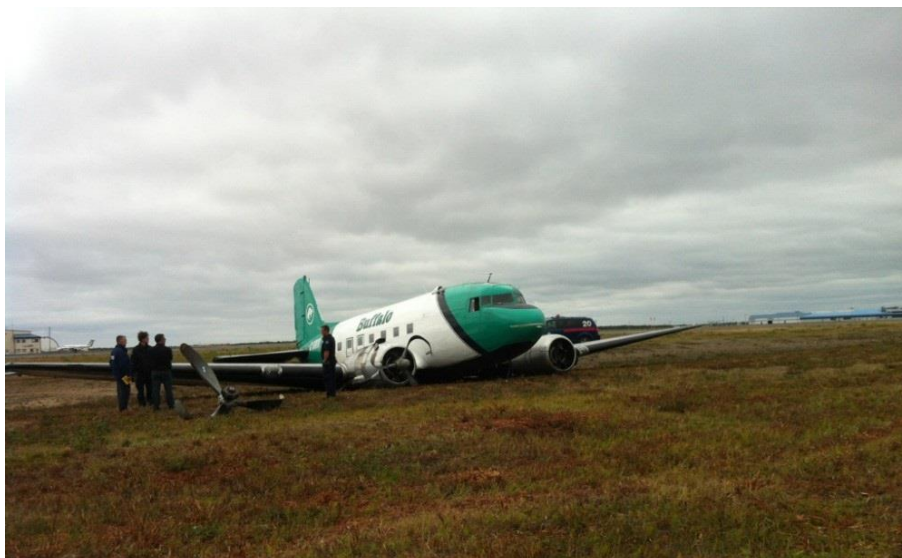
Slika 28. Mjesto pada zrakoplova DC-3C

Nakon što se zrakoplov u potpunosti zaustavio, stjuardesa je pokrenula evakuaciju 21 putnika kroz lijeva stražnja vrata. Kada su svi putnici i posada bili sigurno evakuirani, vatrogasci su poprskali zrakoplov pjenom koja usporava širenje vatre. Posada i putnici, od kojih nitko nije bio ozlijeđen, ostali su na mjestu pod nadzorom vatrogasne službe i medicinskog osoblja oko 60 minuta. Nakon toga prevezeni su natrag u zgradu terminala Buffalo Airways-a [36]. Na slici 28 prikazano je mjesto pada zrakoplova DC-3C.
