# Utjecaj zimske službe na retrorefleksiju oznaka na kolniku

**Master's thesis / Diplomski rad**

*Degree Grantor / Ustanova koja je dodijelila akademski / stručni stupanj:* **University of Zagreb, Faculty of Transport and Traffic Sciences / Sveučilište u Zagrebu, Fakultet prometnih znanosti**

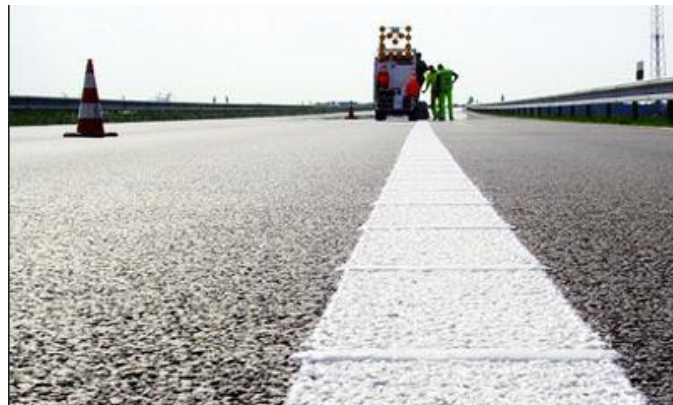
Slika 14. Oznake na kolniku od hladne plastike

- dobro prianjane na postojeće boje na bazi otapala i oznake od hladne plastike
- izuzetno otporne na trošenje
- vrlo dobra otpornost na klizanje zbog korištenja hrapavih punila
- vrlo dobro prianjanje perli zbog posebno izrađenih premaza
- nema pukotina u asfaltu ili plastici zbog fleksibilnosti metakrilata
- dobra otpornost na motorna ulja i goriva
- dobra otpornost na sol i led u zimskim uvjetima
- dobra otpornost aglomeratnih oznaka na ralice za uklanjanje snijega
- hladna plastika je otporna na vremenske utjecaje, to je osobito važno s obzirom na zadovoljavanje prometno tehnoloških zahtjeva kao što je vidljivost noću i danju, otpornost na klizanje i trajnost
- vremenske obrade i stvrdnjavanja (hlađenja) mogu se prilagoditi metodi aplikacije (ručna ili strojna)
