Utjecaj zimske službe na retrorefleksiju oznaka na kolniku

Master's thesis / Diplomski rad

UTJECAJ ZIMSKE SLUŽBE NA RETROREFLEKSIJU
OZNAKA NA KOLNIKU

Sveučilište u Zagrebu
Fakultet prometnih znanosti

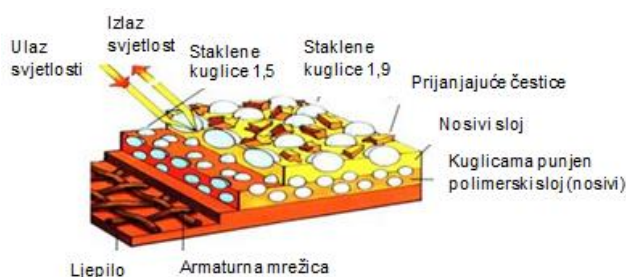
Slika 19. Sastav traka za privremene oznake na kolniku

b) Trake za privremene oznake na kolniku koriste se za kratkoročne projekte i za privremenu regulaciju prometa npr. u radnim zonama. Ove trake su strukturalno drugačije i znatno tanje od trajnih traka iz razloga jer se razlikuju uvjeti okoline na kojima se postavljaju, a i da bi se lakše uklonile nakon prestanka njihove svrhe. Da bi bile uočljivije i da bi ih se u odnosu na ostale oznake lakše uočilo, trake za privremeno obilježavanje kolnika izvede se drugom bojom, najčešće žutom ili narančastom. Postoje dva tipa privremenih traka koje se razlikuju po njihovoj ljepljivosti. Prvi tip je namijenjen za uporabu u projektima u kojima neće biti potrebe istog uklanjati, dok je drugi tip traka namijenjen za jednostavno odstranjivanje ne ostavljajući nikakav trag na kolniku. Ovaj tip traka se koristi najčešće u građevinskim zonama gdje se oznake po završetku radova moraju ukloniti.

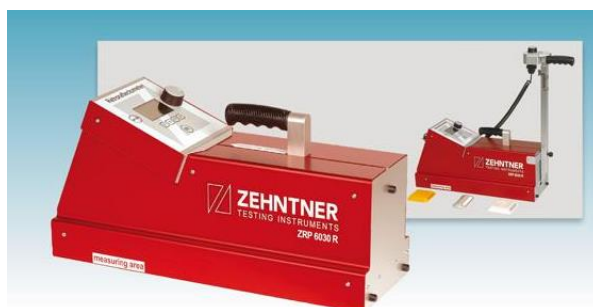
Slika 20. Uređaj za ispitivanje kvalitete oznaka na kolniku ZRM 6030

od 1,24° i pri udaljenosti 30 m kod kratkih svjetala. Slika 20. prikazuje uređaj za statičko ispitivanje refleksije oznaka na kolniku.
