Analiza uzroka nesreća jednomotornih klipnih zrakoplova povezanih s vizualnom navigacijom

Undergraduate thesis / Završni rad

2016

**ANALIZA UZROKA NESREĆA JEDNOMOTORNIH KLIPNIH
ZRAKOPLOVA POVEZANIH S VIZUALNOM NAVIGACIJOM**

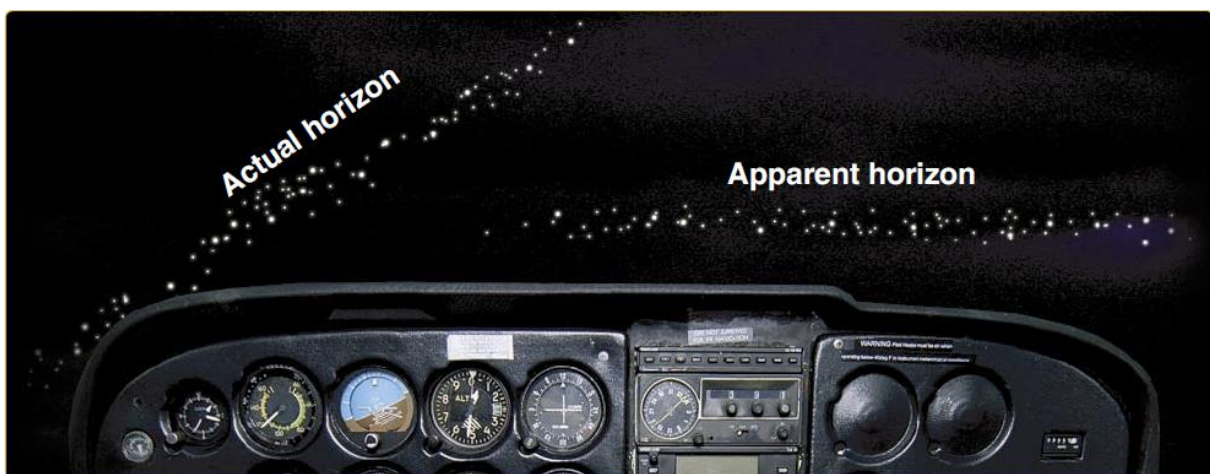
Slika 4. - Iluzija lažnog horizonta

Na temelju podataka o *overcast* oblacima, pilot nije smio vršiti noćni VFR let. Našao se u uvjetima jako pogodnim za nastajanje noćne iluzije lažnog horizonta. Nije pratio instrument umjetnog horizonta, nego se pretpostavlja da je za horizont uzeo nagnutu bazu oblaka ili neku svijetlost na tlu što je dovelo do nekontroliranog položaja zrakoplova i naglog poniranja iz kojeg se pilot više nije mogao izvući. Primjer noćne iluzije koju je pilot vjerojatno mogao doživjeti prikazan je na slici 4.

PPL pilot je letio VFR let iznad slabo naseljenog područja. Zrakoplov se srušio otprilike 7 NM od polazišnog aerodroma. Nakon ispitivanja i stanja olupine je zaključeno da je zrakoplov bio u strmom poniranju, visokom brzinom. Nije bilo dokaza o bilo kakvoj mehaničkoj neispravnosti. Meteorološki uvjeti su bili sa bazom *broken*-razlomljenih oblaka na 2200 stopa i *overcast* oblacima na 3400 stopa. Nakon pregleda meteoroloških podataka od strane NTSB-ovog meteorologa, došlo je do zaključka da je Mjesec bio ispod horizonta te je bio prekriven oblacima. U ovakvim uvjetima javlja se pojava gdje površinske reference i prirodni horizont nekada mogu biti potpuno prekriveni oblacima, iako je sama vidljivost iznad VFR minimuma. Takva pojava je još češća u rijetko naseljenim područjima noću. Baza oblaka koja je nagnuta pod nekim kutom, nevidljiv prirodni horizont, tamna noć sa zvijezdama i posebnim geometrijskim oblicima svjetala na tlu može dovesti do iluzije ravnjanja zrakoplova sa lažnim horizontom koji bi ga doveo u opasan položaj, što se pretpostavlja za ovaj slučaj, [8].

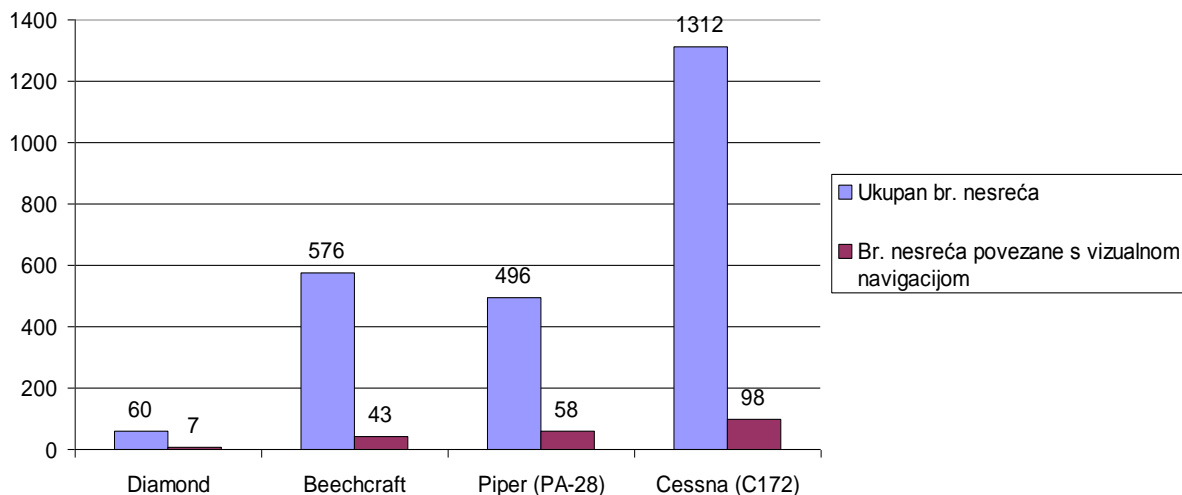
Grafikon 4. – Usporedba broja nesreća po tipovima zrakoplova

Od 206 nesreća uzrokovanih pogreškama u vizualnoj navigaciji, pojedinačno po obrađenim tipovima zrakoplova, 7 je nesreća Diamond zrakoplova, 43 je nesreće Beechcraft zrakoplova, 58 je nesreća PA-28 zrakoplova te je 98 nesreća C172 zrakoplova (grafikon 4.).

Podaci prikazuju da je najviše nesreća povezanih s vizualnom navigacijom bilo onih sa C172. To ne znači da taj zrakoplov ima neke posebne značajke koje stvaraju probleme kod vizualne navigacije, nego ih je jednostavno najveći broj u prometu.

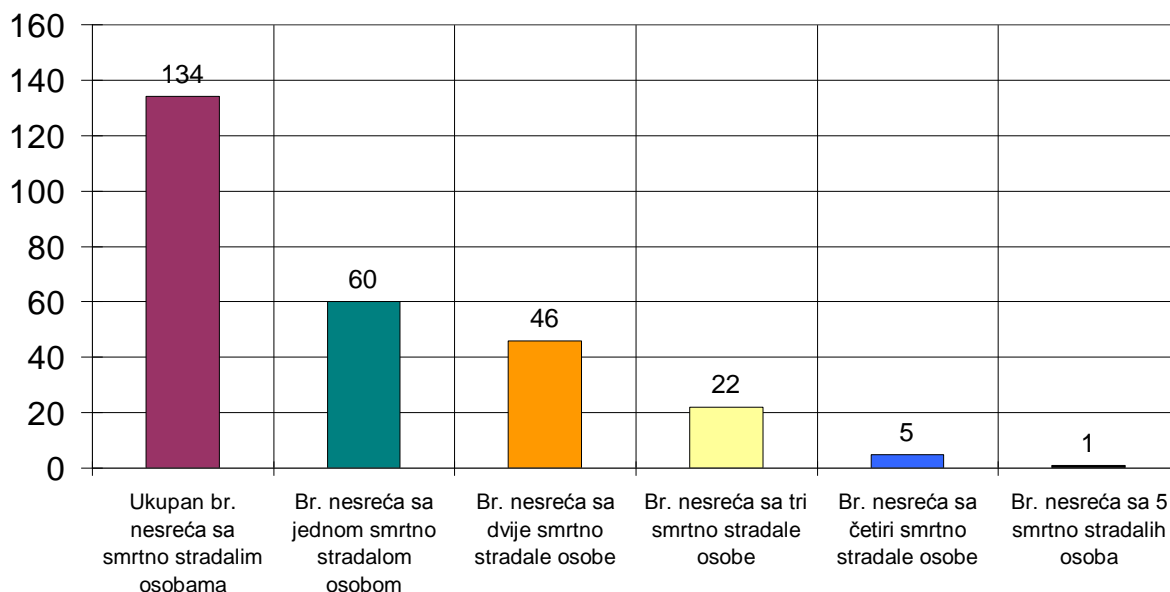
Grafikon 7. – Prikaz broja fatalnih nesreća

Grafikon 8. – Prikaz broja nefatalnih nesreća

Analiza je pokazala da je u promatranom desetogodišnjem razdoblju bilo 134 nesreće sa smrtno stradalim osobama i 72 nesreće bez smrtno stradalih osoba. Taj podatak navodi na činjenicu da je smrtnost kod nesreća jednomotornih klipnih zrakoplova povezanim s vizualnom navigacijom u promatranom razdoblju, iznosila **65,05%**.

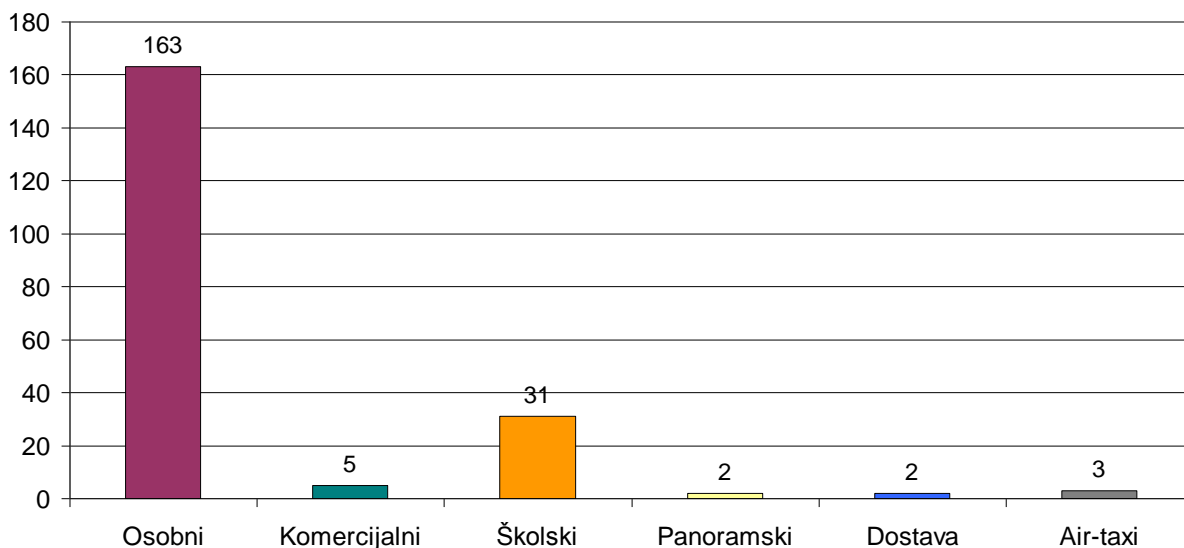
Grafikon 9. – Vrste leta

Vrsta leta nam daje podatak koji su zrakoplovi imali najviše nesreća s obzirom na vrstu namjeravanog leta. Analiza je ustanovila da su letovi promatranih malih jednomotornih zrakoplova bili: osobni, komercijalni, školski, panoramski, dostava i air-taxi. Na grafikonu 9. će biti prikazana zastupljenost pojedinih u odnosu na sve nesreće.

Prema grafikonu vidljivo je da je najviše nesreća bilo sa letovima koji su se vodili kao osobni let. Osobni let je zapravo privatni ili sportski koji lete privatni piloti za privatnu uporabu. Za takve letove se često ne podnosi plan leta, a i često piloti takvih letova nemaju zadovoljavajuću obuku što i rezultira visokim postotkom nesreća osobnih letova od **79,13%**.

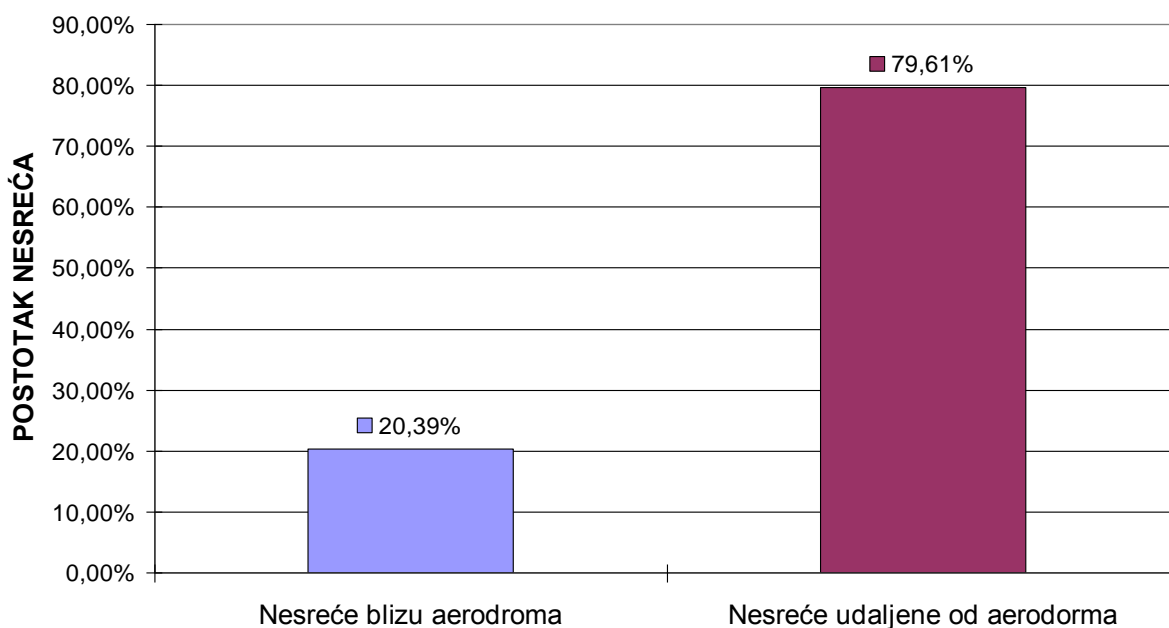
Grafikon 10. – Blizina aerodroma

Podaci o tome da li se zrakoplov nalazio u blizini aerodroma u vrijeme nesreće nam mogu dati dobar uvid da li se većina nesreća povezanih s vizualnom navigacijom događa na ruti u krstarenju, ili u blizini aerodroma u režimima polaska i dolaska. Takav omjer je grafički prikazan na grafikonu 10.

Analiza navodi da u **164** nesreće povezane s vizualnom navigacijom ili **79,61%** zrakoplovi nisu bili u blizini aerodroma, dok u njih **42** ili **20,39%** su bili u blizini aerodroma. To znači da većina nesreća koja se dogodila zbog problema u vizualnoj navigaciji je bila na ruti. Navodi se zaključak da se piloti u blizini aerodroma izgube u manjem broju, nego oni koji su na ruti.

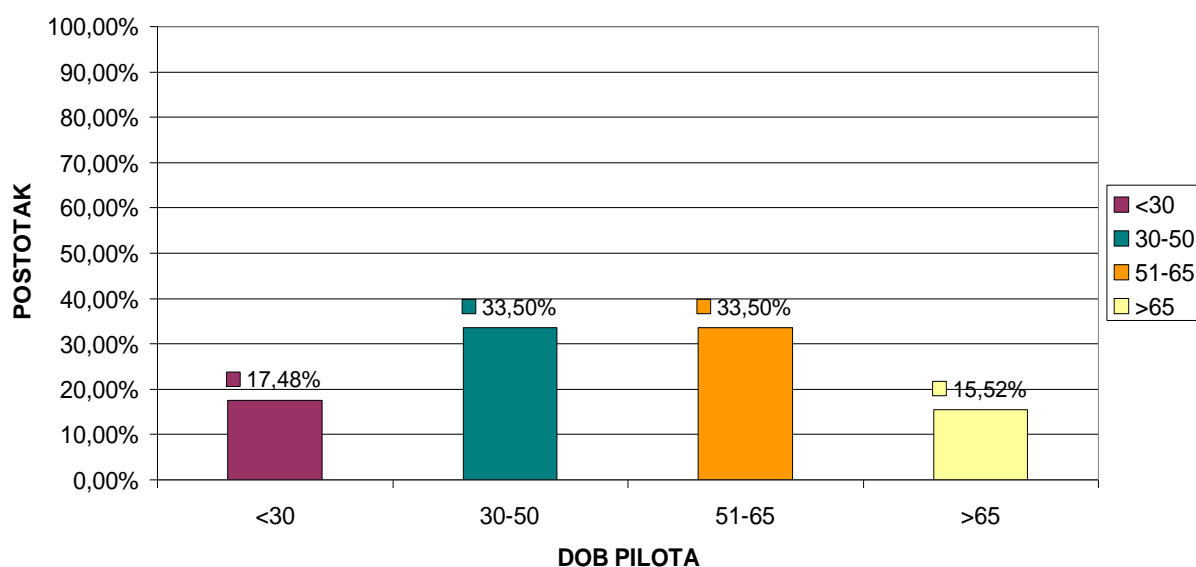
Grafikon 11. – Zastupljenost dobnih granica u nesrećama povezanim s vizualnom navigacijom

No, predmet razmatranja ove analize su mali jednomotorni privatni zrakoplovi kojima jako često upravljaju stariji piloti nakon umirovljenja u komercijalnoj avijaciji na većim zrakoplovima. Isto tako, na ovakvim tipovima zrakoplova lete i vrlo mladi te neiskusni piloti često u procesu školovanja. Nakon odrađene analize za svaku nesreću pojedinačno, dobiven je sljedeći grafikon zastupljenosti nesreća po određenim dobnim granicama.

Analiza je pokazala, da se većina nesreća dogodila kod pilota u dobnim granicama između 30-50 godina te 51-65 godina i to u podjednakoj mjeri. Srednji vijek pilota kao i onaj stariji ali do 65 godina je jednako zastupljen u svim nesrećama. Također, blizu podjednakog je broj nesreća mlađih i najstarijih pilota, odnosno mlađih od 30 i starijih od 60.

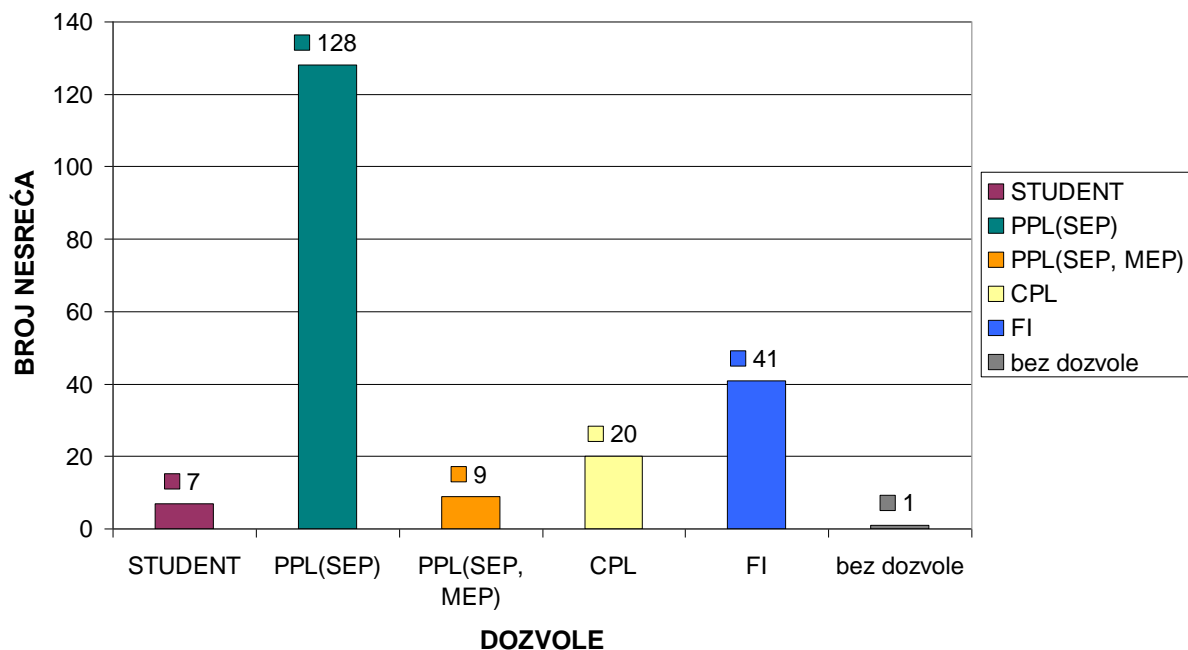
Grafikon 12. – Podjela nesreća po pojedinim pilotskim ovlaštenjima

Za potrebe ove analize razmatrati će se sve dozvole koje su piloti posjedovali u nezgodama zrakoplova povezanih s vizualnom navigacijom. Te dozvole i zastupljenost pilota sa istima koji su sudjelovali u analiziranim nesrećama prikazani su na grafikonu 12. Napomena, zbog specifičnosti istraživanja nesreće pilota sa IR ovlaštenjem će biti posebno prikazani na grafikonu 13.

Istraživanje je pokazalo da većina nesreća povezanih s vizualnom navigacijom ili njih **62,14%** je bila sa pilotima koji su imali samo PPL dozvolu. Taj podatak ukazuje na logiku da je većina nesreća sa privatnim pilotima na letovima za osobne potrebe, koji imaju lošiju pilotsku obuku, nego primjerice jače ovlaštenje poput CPL-a. Zanimljiva je činjenica da nakon PPL pilota, najviše nesreća su imali instruktori leta koji su bili ili u školskom letu ili u nekoj drugoj vrsti leta koji nije bio školski. Čak **19,90%** nesreća je bilo sa pilotima koji su imali instruktorsko ovlaštenje. Nakon instruktora, piloti sa CPL od kojih većina ima i ATP dozvolu su imali manje nesreća kao i piloti koji su obučeni i za višemotorne zrakoplove. To je i logično s obzirom na viši i kvalitetniji stupanj obuke.

Indikativno je također da su najmanje nesreća imali studenti u školskim letovima što se s jedne strane može pridodati posebnoj pažnji studenata posvećenoj vizualnoj navigaciji u njihovoj početnoj obuci i nadzoru instruktora, ali sa druge strane nešto manjem broju školskih letova. Zabilježena je jedna nesreća pilota bez dozvole, odnosno neovlaštenog korištenja.

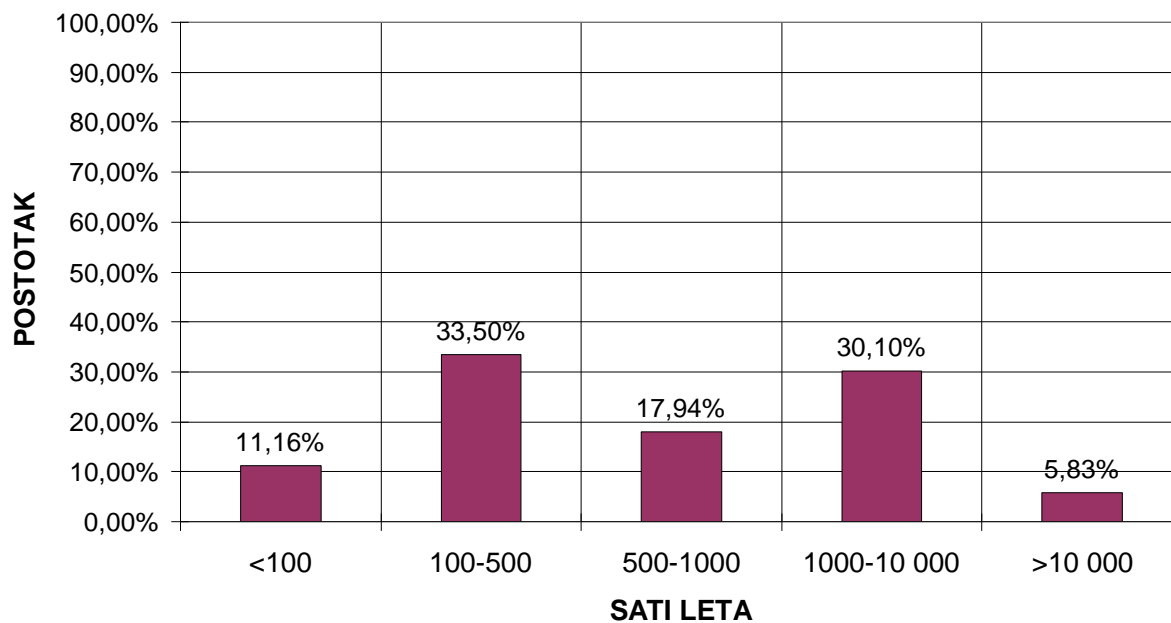
Grafikon 14. – Postotak nesreća po satima leta pilota

Sati leta pilota, odnosno nalet može dati dobar uvid koliko iskusni piloti će imati tendenciju sudjelovanja u nesrećama povezanim s vizualnom navigacijom. Pretpostavlja se da će neiskusniji piloti češće sudjelovati u nesrećama povezanim s vizualnom navigacijom. Na grafikonu 14. je prikazan postotak nesreća u odnosu na sate leta pilota koji su sudjelovali u njima.

Za analizu sati leta su razdijeljeni na pet grupa, prikazanim na grafikonu. Najmanje nesreća povezanim s vizualnom navigacijom su imali piloti sa velikim iskustvom preko 10 000 sati i piloti sa jako malim iskustvom manjim od 100 sati. Ta činjenica doprinosi još jednom tezi da će piloti sa malim iskustvom jako voditi računa o vizualnoj navigaciji, no valja napomenuti da je taj podatak relevantan samo u ovoj analizi, pošto se ne zna ukupna distribucija pilota po naletima u prometu.
