Analiza uzroka nesreća jednomotornih klipnih zrakoplova povezanih s vizualnom navigacijom

Undergraduate thesis / Završni rad

**ANALIZA UZROKA NESREĆA JEDNOMOTORNIH KLIPNIH
ZRAKOPLOVA POVEZANIH S VIZUALNOM NAVIGACIJOM**

**ANALYSIS OF SINGLE ENGINE PISTON AIRCRAFT
ACCIDENT CAUSES RELATED TO VISUAL NAVIGATION**

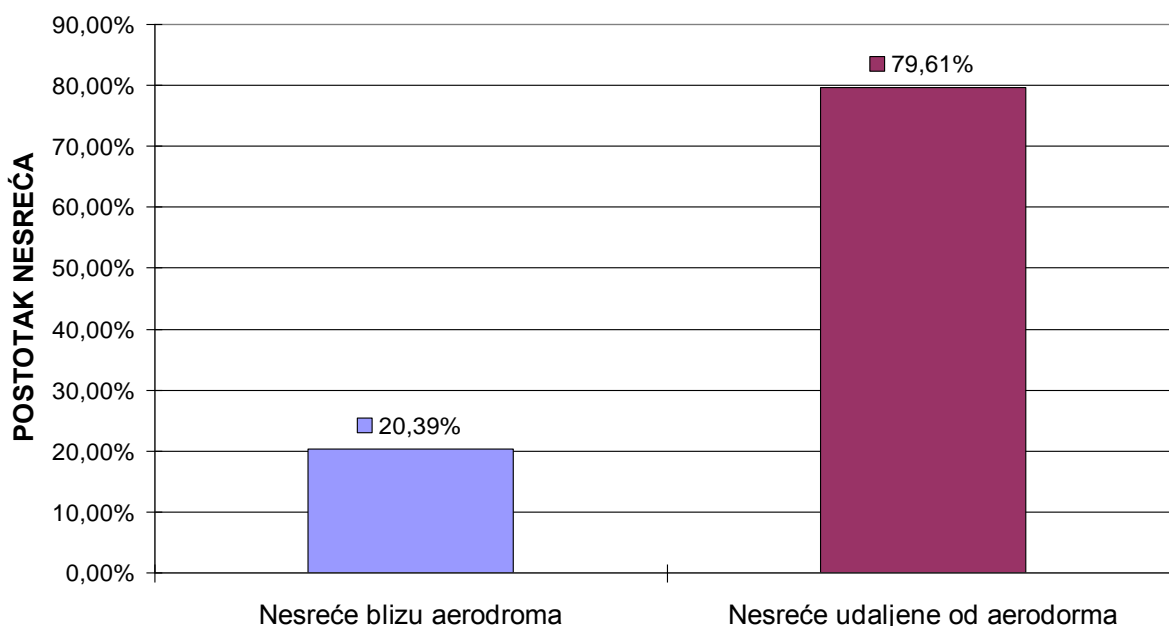
Grafikon 10. – Blizina aerodroma

Podaci o tome da li se zrakoplov nalazio u blizini aerodroma u vrijeme nesreće nam mogu dati dobar uvid da li se većina nesreća povezanih s vizualnom navigacijom događa na ruti u krstarenju, ili u blizini aerodroma u režimima polaska i dolaska. Takav omjer je grafički prikazan na grafikonu 10.

Analiza navodi da u **164** nesreće povezane s vizualnom navigacijom ili **79,61%** zrakoplovi nisu bili u blizini aerodroma, dok u njih **42** ili **20,39%** su bili u blizini aerodroma. To znači da većina nesreća koja se dogodila zbog problema u vizualnoj navigaciji je bila na ruti. Navodi se zaključak da se piloti u blizini aerodroma izgube u manjem broju, nego oni koji su na ruti.

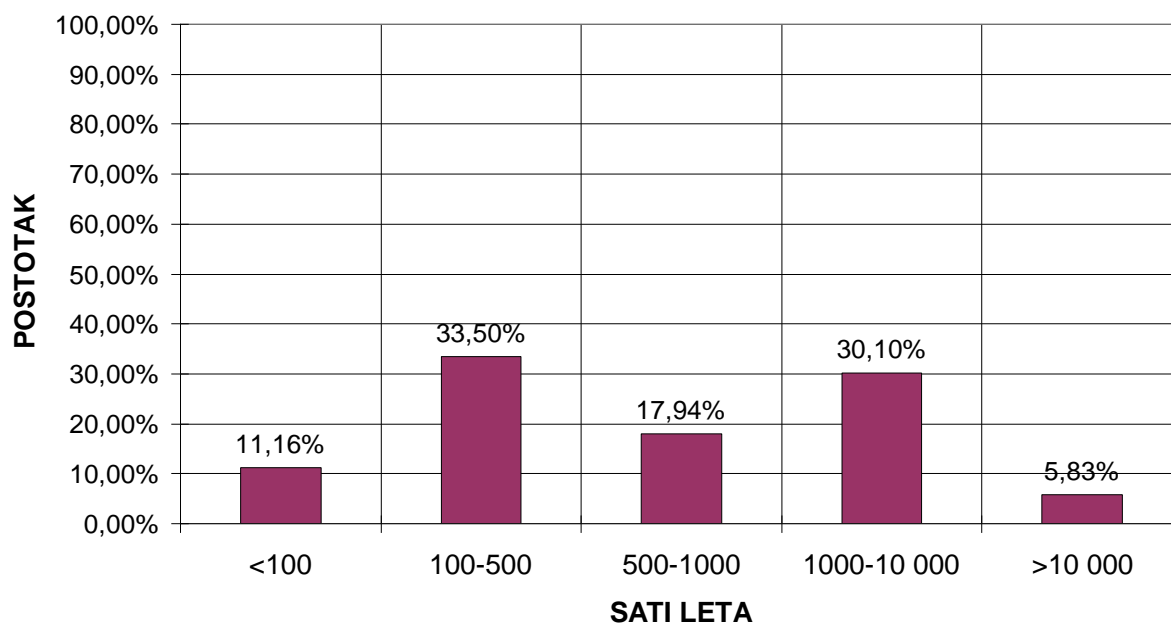
Grafikon 14. – Postotak nesreća po satima leta pilota

Sati leta pilota, odnosno nalet može dati dobar uvid koliko iskusni piloti će imati tendenciju sudjelovanja u nesrećama povezanim s vizualnom navigacijom. Pretpostavlja se da će neiskusniji piloti češće sudjelovati u nesrećama povezanim s vizualnom navigacijom. Na grafikonu 14. je prikazan postotak nesreća u odnosu na sate leta pilota koji su sudjelovali u njima.

Za analizu sati leta su razdijeljeni na pet grupa, prikazanim na grafikonu. Najmanje nesreća povezanim s vizualnom navigacijom su imali piloti sa velikim iskustvom preko 10 000 sati i piloti sa jako malim iskustvom manjim od 100 sati. Ta činjenica doprinosi još jednom tezi da će piloti sa malim iskustvom jako voditi računa o vizualnoj navigaciji, no valja napomenuti da je taj podatak relevantan samo u ovoj analizi, pošto se ne zna ukupna distribucija pilota po naletima u prometu.
