**ANALIZA PROGRAMA ODRŽAVANJA
STAROG ZRAKOPLOVA S KLIPNIM
MOTOROM**

ZAVRŠNI RAD

Zagreb, 2016.

**ANALYSIS OF THE MAINTENANCE
PROGRAM OF AGEING AIRCRAFT WITH
PISTON ENGINE**

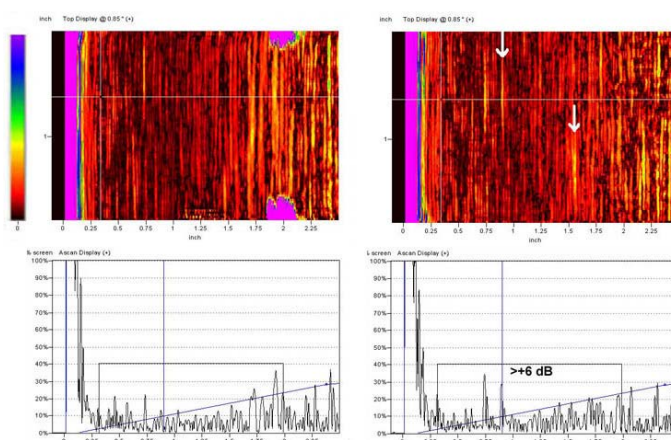
Slika 7. Ispitivanje materijala ultrazvukom [9]

Ultrazvučnim metodama (Slika 7.) se najčešće mjere debljine materijala nakon popravka, uklanjanja korozije itd. Uređaj mjeri vrijeme prolaska ultrazvučnog vala kroz materijal.
